DPV
DIRECCIÓN PROVINCIAL
DE VIALIDAD

ESTUDIO DE IMPACTO AMBIENTAL

PROYECTO:
CONSTRUCCIÓN OBRAS
BÁSICAS, DESAGÜES,
PUENTE SOBRE ARROYO
TUNAS Y PAVIMENTACIÓN DE
LA RUTA PROVINCIAL N° 2.
TRAMO: AZARA – RP N° 10.

TOMO I

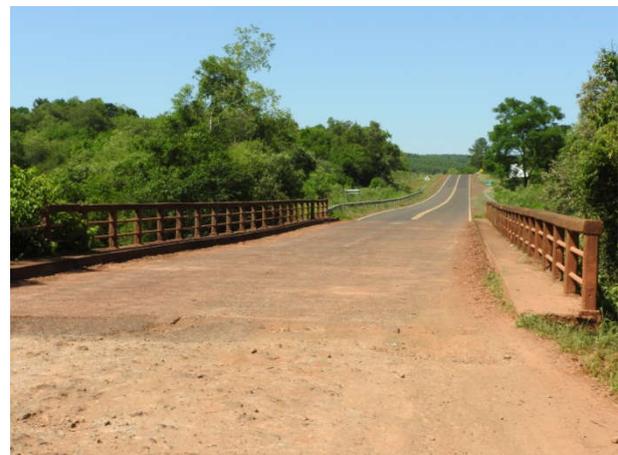
Figura 4 – Límite con la Provincia de Corrientes, RP N°2. Figura 5 – Puente sobre el Arroyo Chimiray, límite con Corrientes.

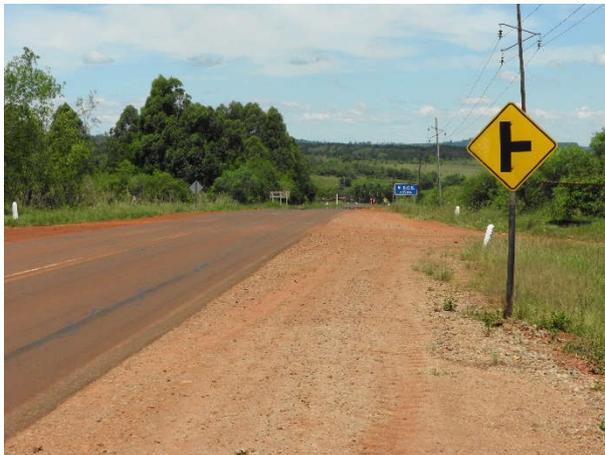
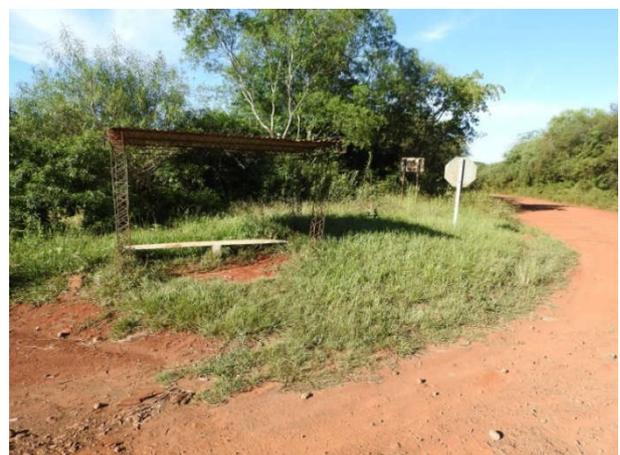
El tramo se inicia en la PR 0+000, en la intersección con la RP N°10, que siguiendo por dicha ruta en dirección Noroeste conduce a la localidad de Apóstoles, y en dirección Sureste conduce a la localidad de Concepción de la Sierra. Se emplaza una casilla de parada de colectivo, construida con estructura metálica de hierros conformados, en mal estado de conservación. Sobre la Ruta Provincial N°10 la señalización es escasa, con falta de mantenimiento (cubierto en parte por malezas), no cuenta con señalización horizontal (senda peatonal), reductor de velocidad, colectoras para el acceso a la RP N° 2. En el inicio de dicha Ruta, el ancho de calzada es de 9 m. aproximadamente, se encuentra entoscado en buen estado. Cuenta con cartelera informativa vial de distancias a Tres Capones/Azara, y Concepción de la Sierra /Apóstoles más cartelera colocada por la Municipalidad de Tres Capones con la leyenda “Prohibido arrojar basura”.

Figura 6 y Figura 7 – Intersección RP N° 10 y RP N° 2. Casilla de parada de colectivos.

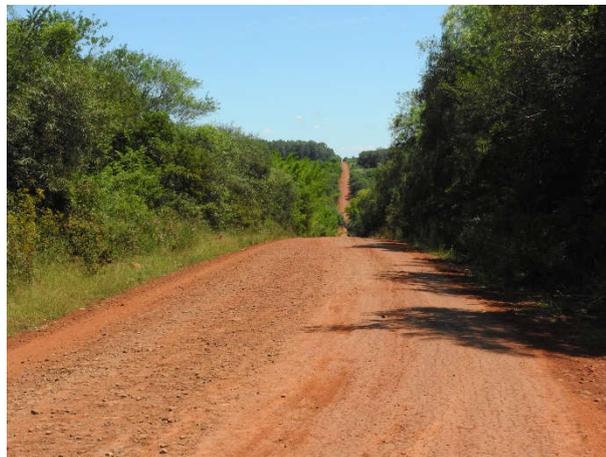
Figura 10 – Inicio del tramo.

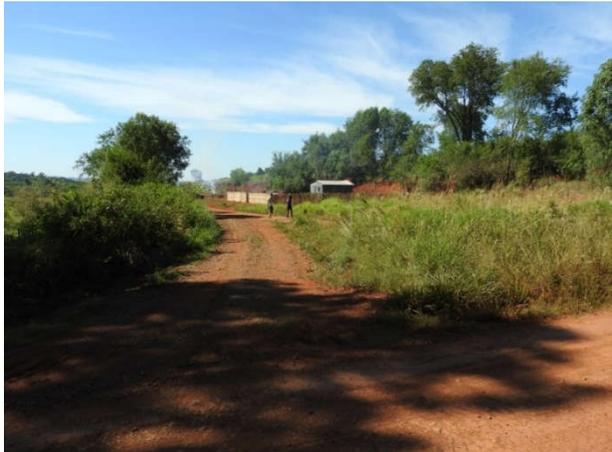
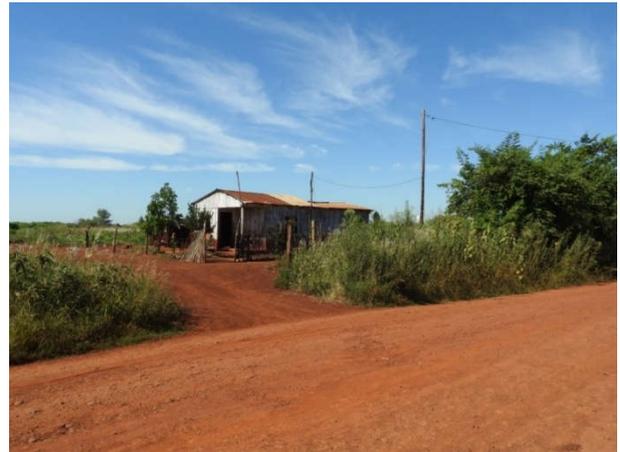
A partir de la PR 3+090 ya se emplazan las primeras viviendas del pueblo de Tres Capones del lado izquierdo, una de ellas ubicada dentro de un camino vecinal y la otra quedando afectada por el ensanchamiento de la zona de camino. Esta última se ubica en la PR 3+290, está construida en madera con unas dimensiones de 6 m. por 12 m. aproximadamente, con servicios básicos energía eléctrica y conexión de agua potable.

Figura 15 y Figura 16 – Viviendas de Tres Capones. A la derecha vivienda a afectar por la construcción de la obra.

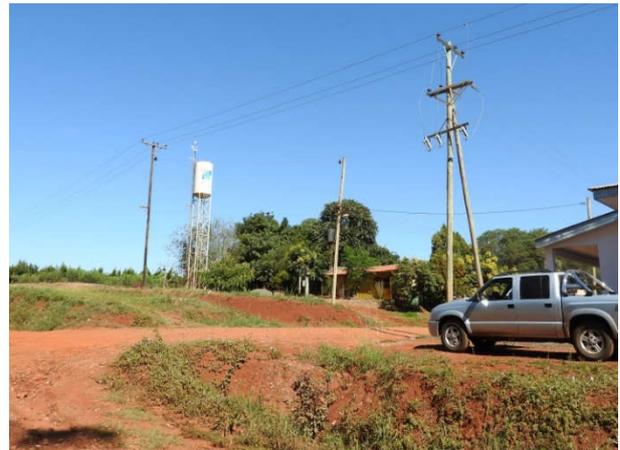
Figura 20 – Perforación y tanque elevado.

La zona urbana se inicia en la PR 3+600, con cartelería indicativa, a la derecha se emplaza el Barrio Perón. El mismo cuenta con una cancha deportiva con gradas, parque infantil, Salón de Usos Múltiples recientemente inaugurado, Tanque de Agua con perforación. El acceso al Barrio cuenta con dos calles sin nombre, sin cordón cuneta, entoscadas. A partir del inicio de la zona urbana del lado derecho se observa una senda peatonal terrada de aproximadamente 2 m de ancho, en relativo buen estado que se extiende hasta el cruce con la RP N° 202.

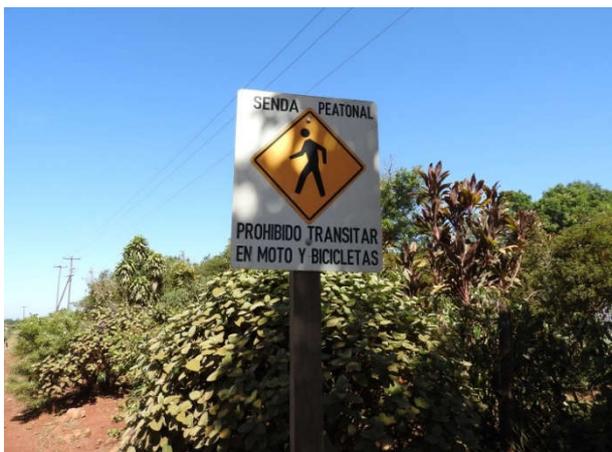
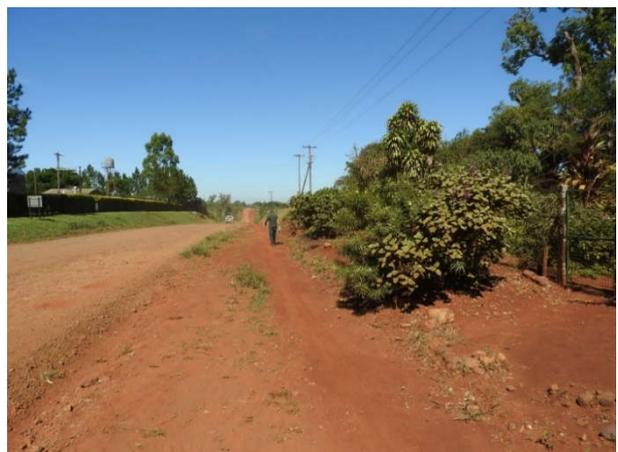
En la PR 4+100 se sitúa del lado izquierdo el establecimiento industrial La Cachuera S.A., cuenta con carteles indicadores en buen estado, y allí se ubica el cartel de obra del puente sobre el Arroyo Concepción, recientemente inaugurado. En la PR 4+200, se produce el cruce de la red eléctrica, para la conexión al establecimiento industrial, el establecimiento cuenta con sumidero, que desagota en la cuneta, con disipador de energía de hormigón. En la margen derecha se sitúa un cartel municipal que indica la senda peatonal.

Figura 27 y Figura 28 – Senda peatonal y cartelería indicativa.

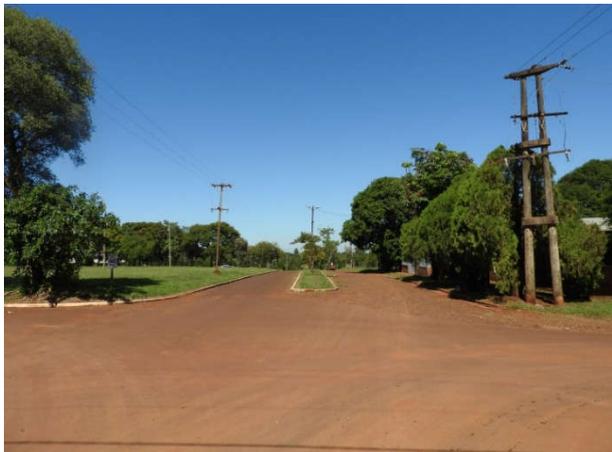
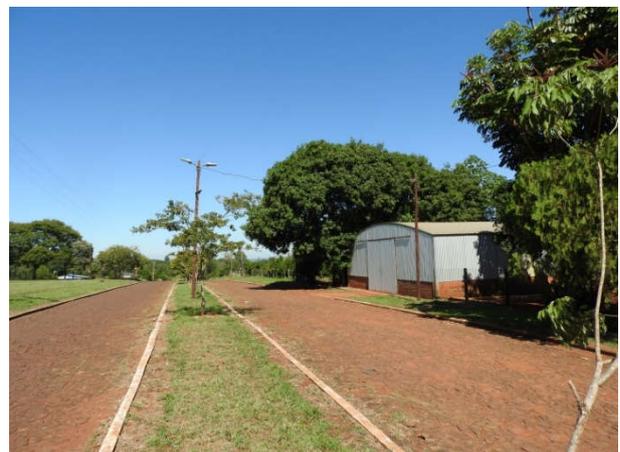
El cruce con la Ruta Provincial N° 202 (asfaltada) se produce en la PR 5+140 y en la margen izquierda se ubica el cementerio y el arco de acceso a la localidad de Tres Capones, dicho cruce no cuenta con paradas de transporte público, la cartelería es escasa y se encuentra en mal estado. A partir de allí se inicia la travesía urbana por la RP N°2 con una longitud aproximada de 350 m., con calle pavimentada tipo empedrado brasilero con cantero central de 2,00 m aprox. de ancho. La calzada de 6 m cuenta con cordón cuneta.

Figura 33 y Figura 34 – Travesía urbana sobre RP N° 2.

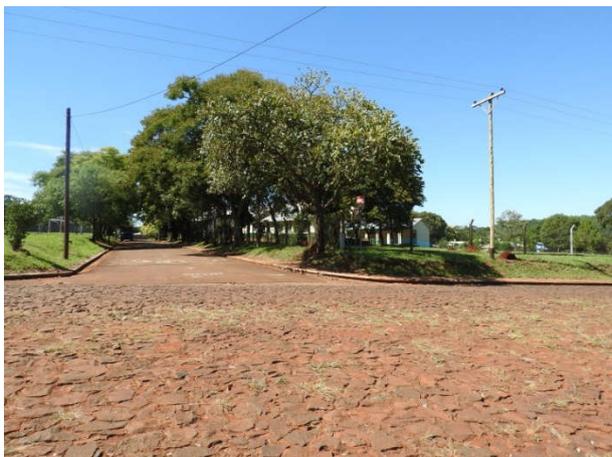
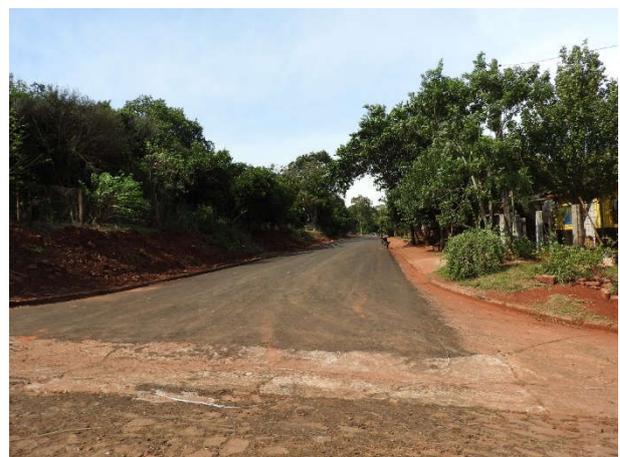
El acceso principal a Tres Capones (continuación de la RP N° 202) se encuentra asfaltado por unos 600 m., así como la calle siguiente de acceso a la Escuela N° 34 (cuyo fondo es frentista de la RP N° 2) y las tres calles a continuación que conectan con la RP N° 2 que fueron asfaltadas durante el mes de abril 2021 por la DPV, las mismas poseen cartelería con su respectivo nombre.

Figura 35 y Figura 36 – Calles laterales que se unen con la RP N°2.

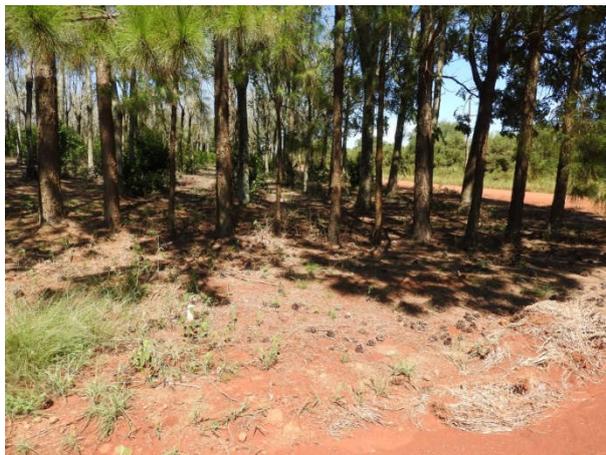
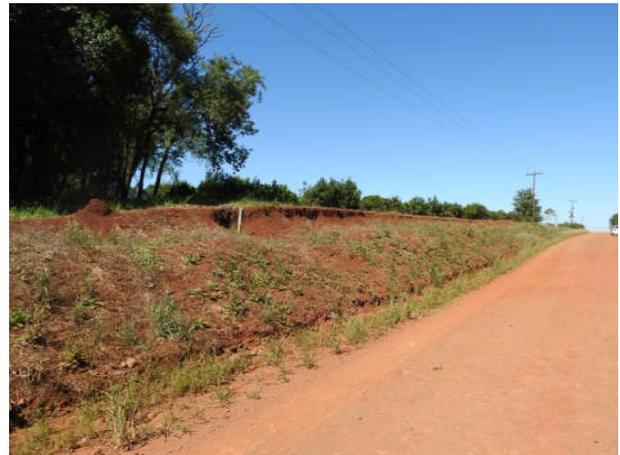
Figura 37 y Figura 38 – Mojones de fibra óptica.

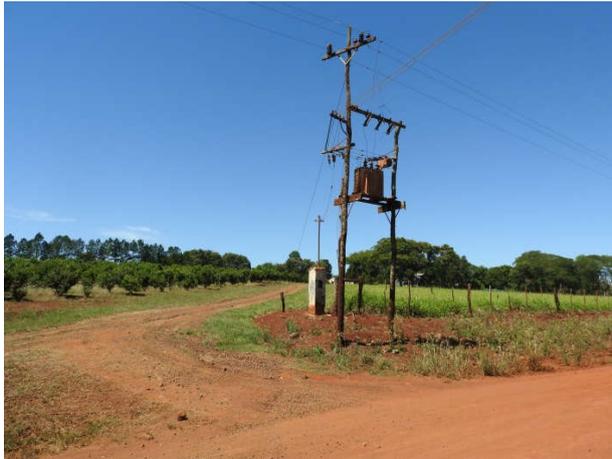
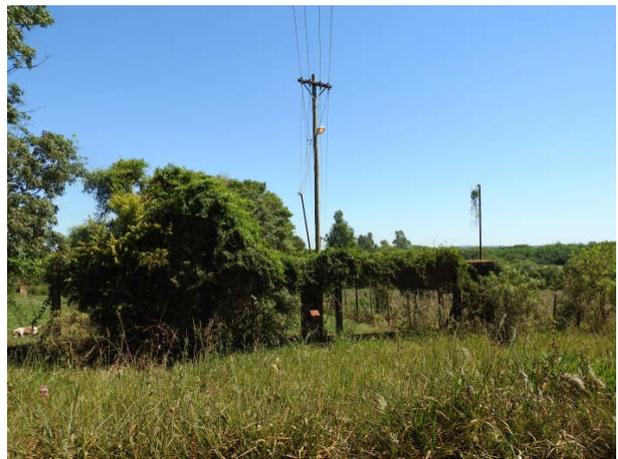
Figura 39 y Figura 40 – Cruces del servicio eléctrico.

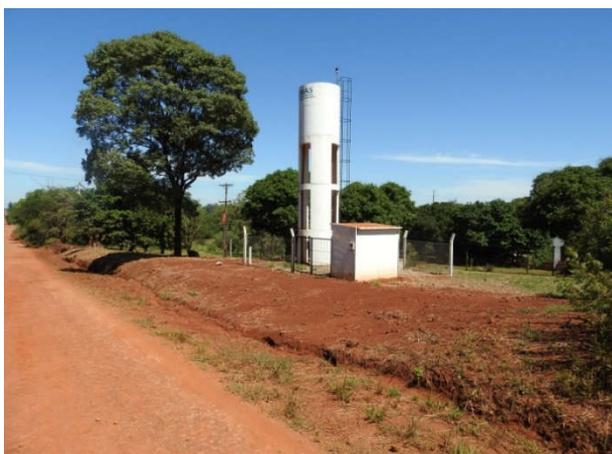
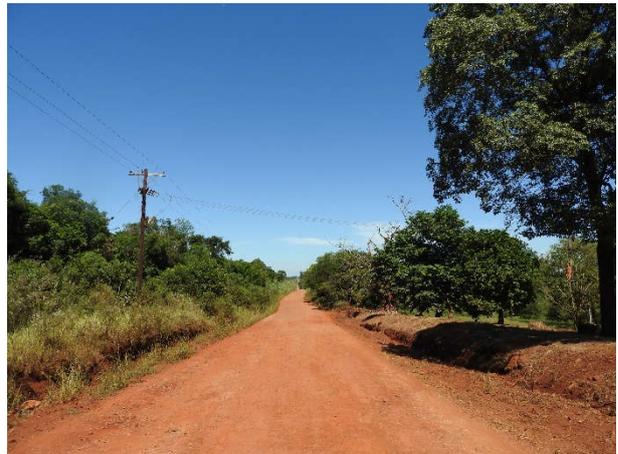
Figura 43 – Perforación y tanque elevado. Figura 44 – RP N° 2.

En la PR 10+000, en la margen derecha como frentistas se ubican un CAPS (Centro de Atención Primaria de la Salud), y la Escuela N° 121. Así mismo se emplaza una torre de estructura

metálica y tanque de agua de perforación, esta estructura quedaría dentro de la zona de camino. La ermita ubicada en la PR 10+125 también se encontraría en zona de camino.

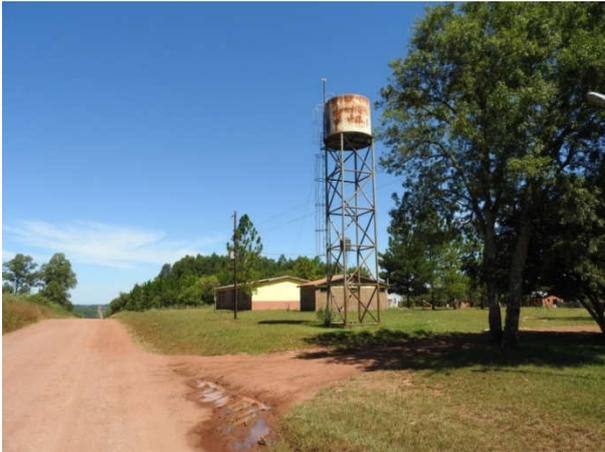
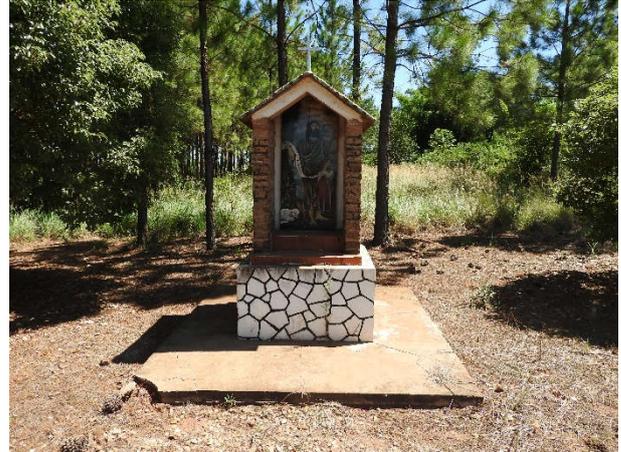
Figura 52 y Figura 53 – Tanque de agua y ermita en zona de camino.

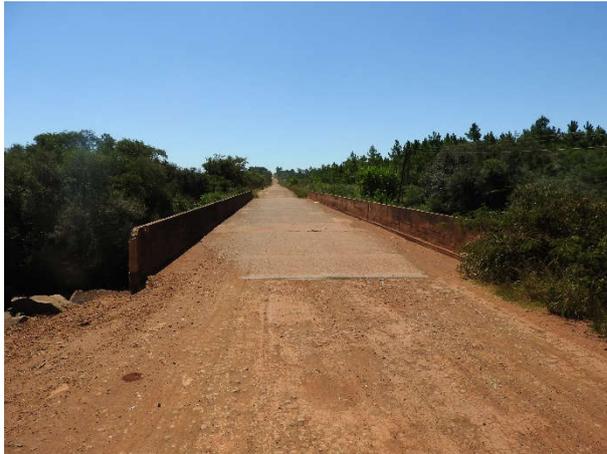
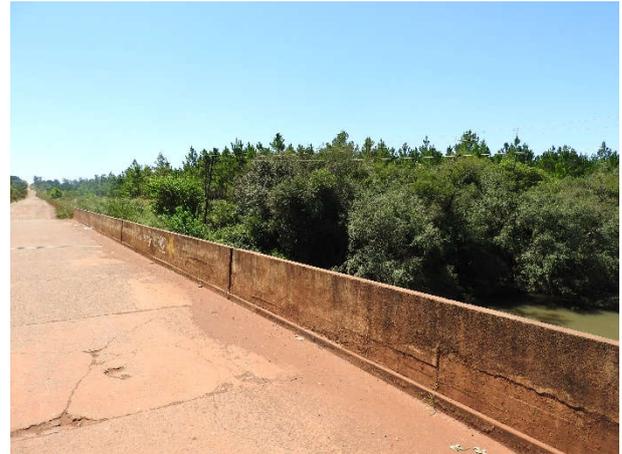
Figura 56 y Figura 57 – Puente sobre arroyo Tunas.

En la PR 11+800, se ubica el puente sobre el arroyo Tunas, es un puente de hormigón, ancho de calzada de 5 m y extensión de 40 m aproximadamente, cuenta con barandas de hormigón, talud de piedra volada en parte revestido de hormigón en mal estado de conservación. Las cabeceras de acceso sin mantenimiento. En la margen izquierda se encuentra un conducto, para el tendido de fibra óptica.

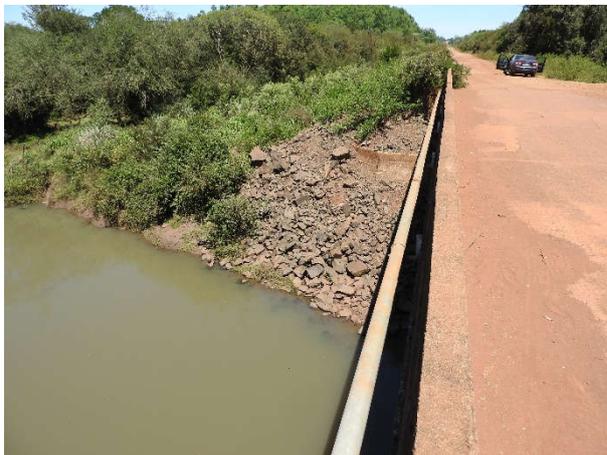
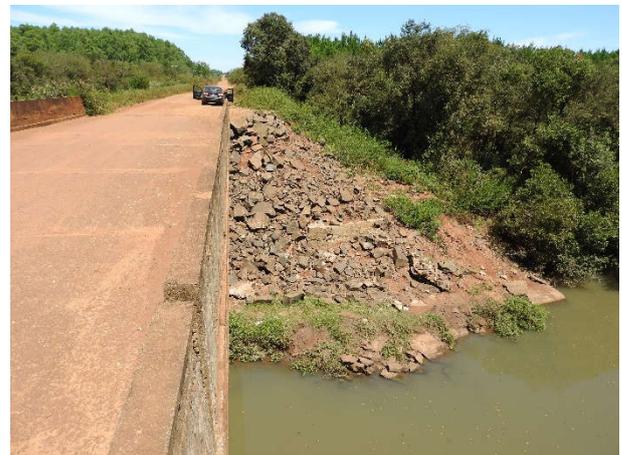
Figura 58 y Figura 59 – Taludes rocosos lado suroeste.

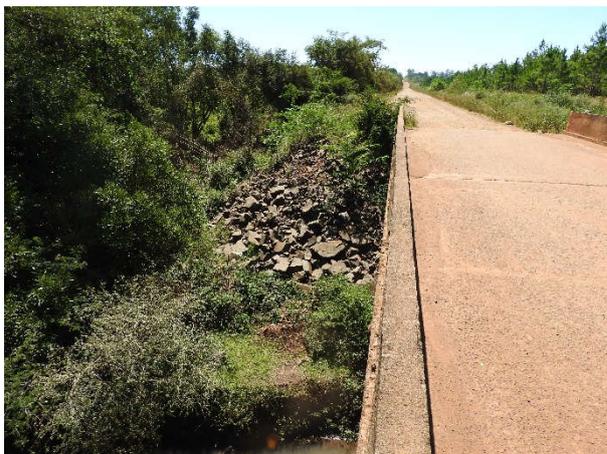
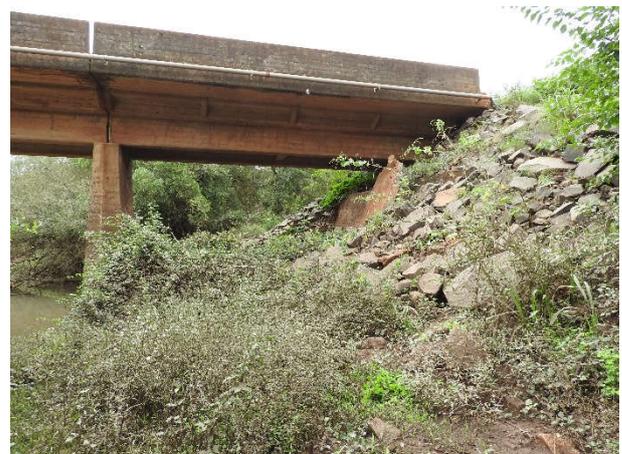
Figura 60 y Figura 61 – Taludes lado Noreste.

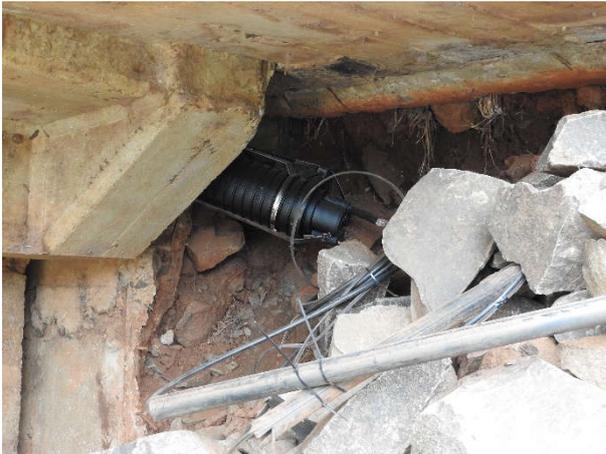
Figura 62 – Fibra óptica.

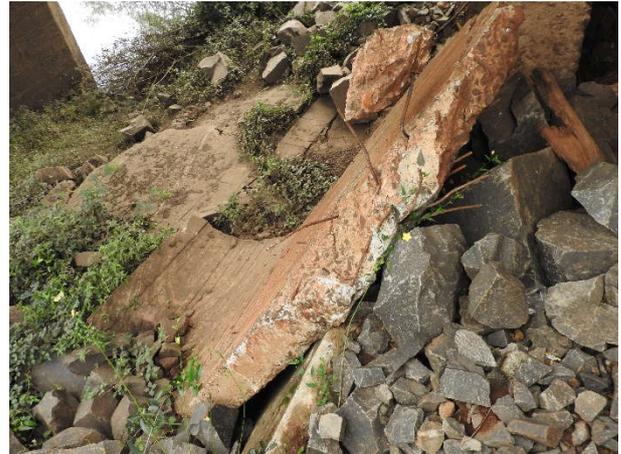
Figura 63 – Desprendimiento de hormigón armado.

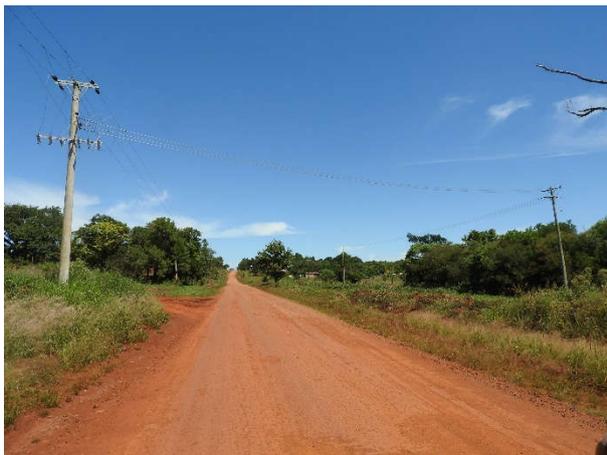
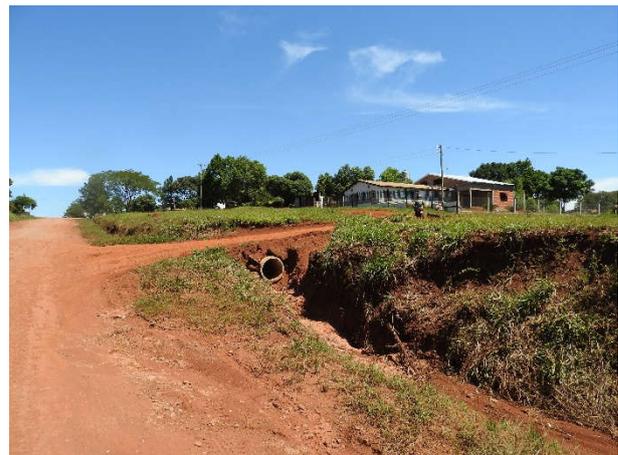
Figura 64 y Figura 65 – RP N°2, alcantarillas laterales.

El inicio de la zona urbana de Azara, en la PR 13+550 se encuentra sin señalización que indique el inicio de zona urbana, municipio de Azara. Las calles laterales son terradas, sin señalización, no se observa parada de transporte público, badenes ni cordón cuneta, alcantarillas sin cabezales.

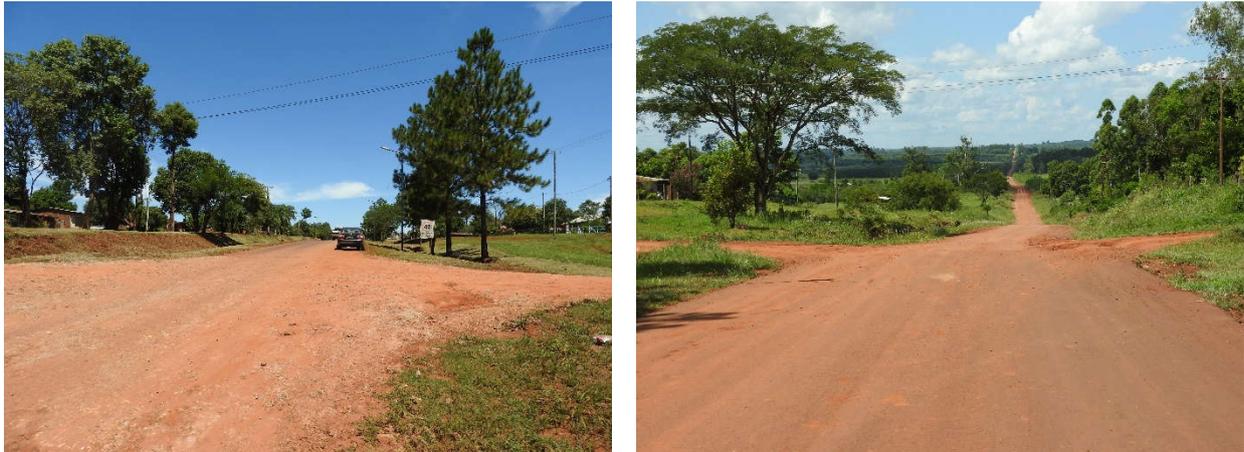
Figura 66 y Figura 67 – Limite entre ruta terrada y pavimentada.

El pavimento asfáltico se inicia en la PR 13+790, se encuentra en estado regular a malo, la señalización es escasa, posee alumbrado público, con postes metálicos separados 35 m aproximadamente, luminarias led, 14 unidades. El ancho de calzada de 6,50m m, banquina terrada con cubierta vegetal de 4 m aproximadamente, alcantarillas laterales separados en 100 m aproximadamente.

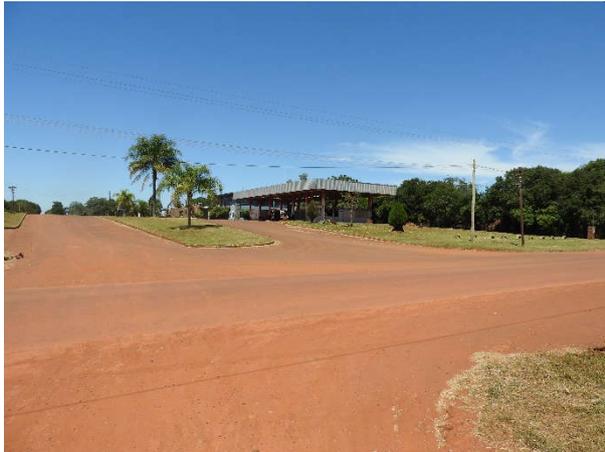
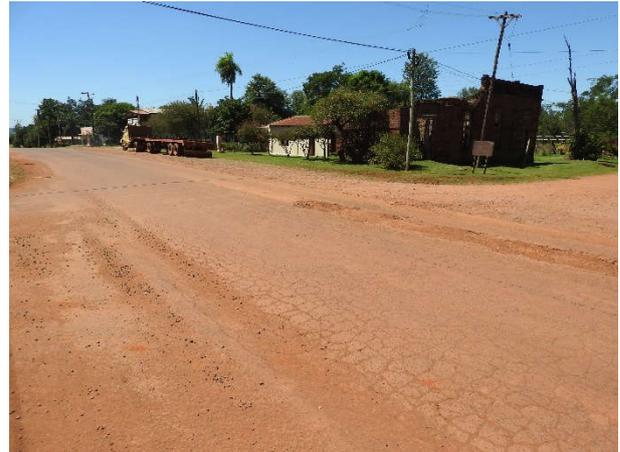
Figura 68 y Figura 69 – Acceso a terminal de ómnibus y pavimento deteriorado.

En la margen izquierda de la PR 14+050, se ubica el acceso a la terminal de transporte público de pavimento asfáltico con cordón cuneta, no cuenta con señalización horizontal y vertical, así mismo se encuentra un transformador de energía eléctrica, con postes de madera y sin protección.

En la PR 14+300 se emplaza un reductor de velocidad tipo lomada, en mal estado de conservación, así mismo se observan deformaciones en la carpeta asfáltica y fisuras, sin señalización. Acceso al predio de Gendarmería Nacional Grupo Azara, ubicado en la margen izquierda. En la PR 14+400, se ubica la intersección de las RP N°2 y RP N° 1, esta última conduce a la localidad de Apóstoles. En esta Intersección la RP N° 1 posee dos ramales de giro (uno a cada lado) con isleta encauzadora, para acceder a la RP N°2. No cuenta con señalización apropiada.

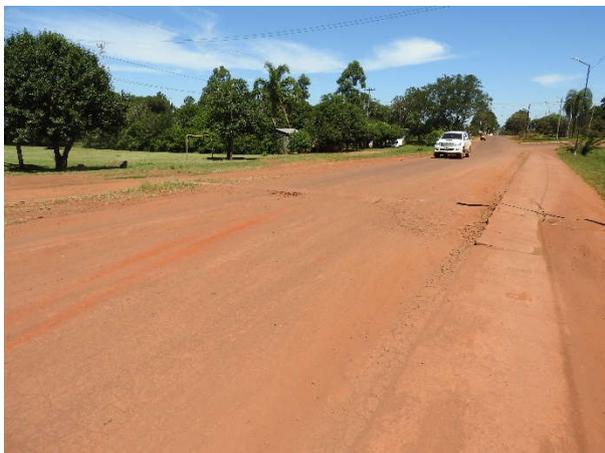
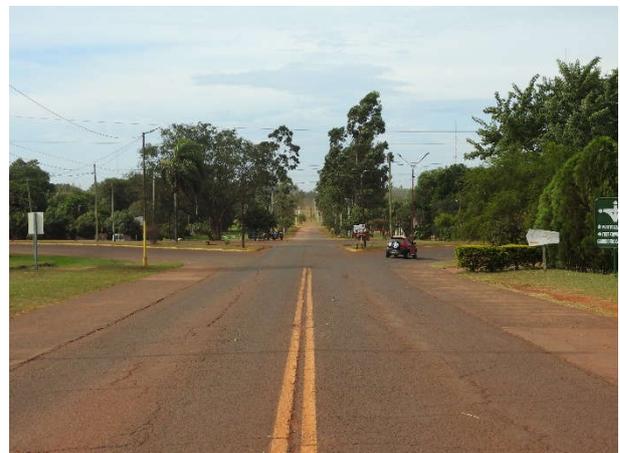
Figura 70 – Lomo de burro deteriorado. Figura 71 – Cruce RP N°2 y RP N°1.

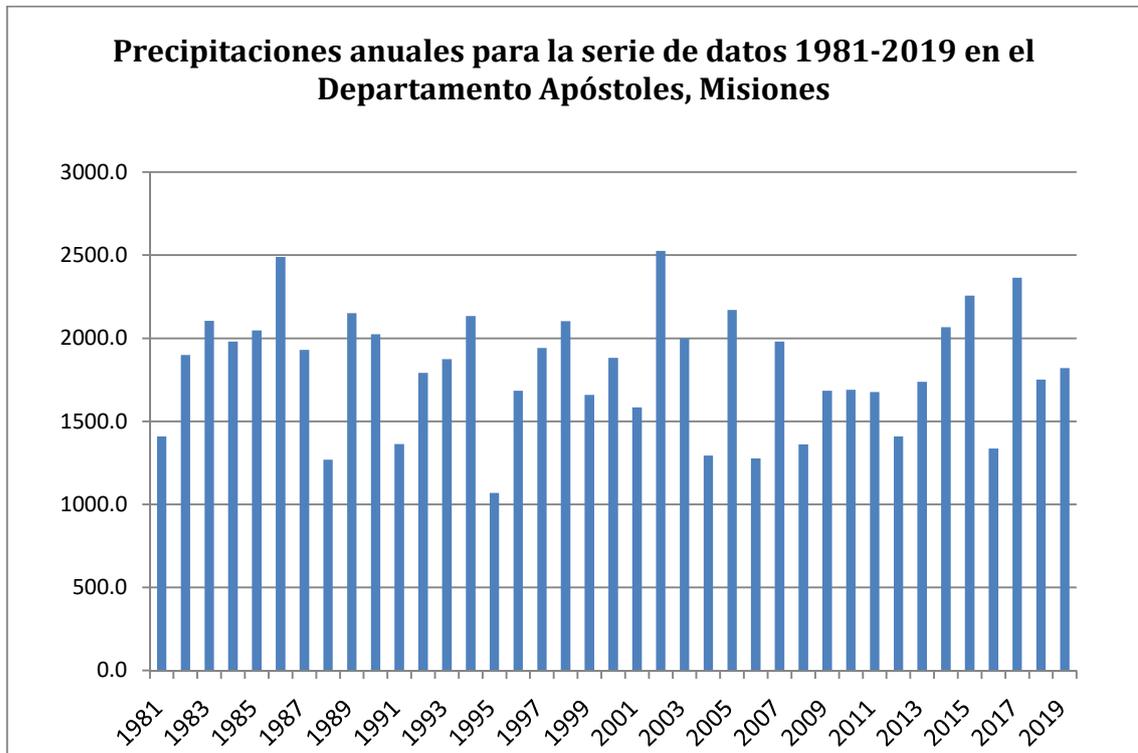
Figura 76 – Precipitaciones anuales Departamento Apóstoles. Fuente: Gráfico de elaboración propia en base a datos del Boletín Agrometeorológico de INTA Cerro Azul, Misiones, cedido por la oficina INTA Apóstoles.

mínimo para el año 1995 de 1.069,5 mm/ año. Las amplitud de variaciones en este período (1995-2002) probablemente se deban al cambio de la fase de la oscilación decadal del Pacífico que modula la ocurrencia e intensidad de eventos del Niño y la Niña, fenómenos éstos cíclicos (Barros y otros 2000; 2008)⁵.

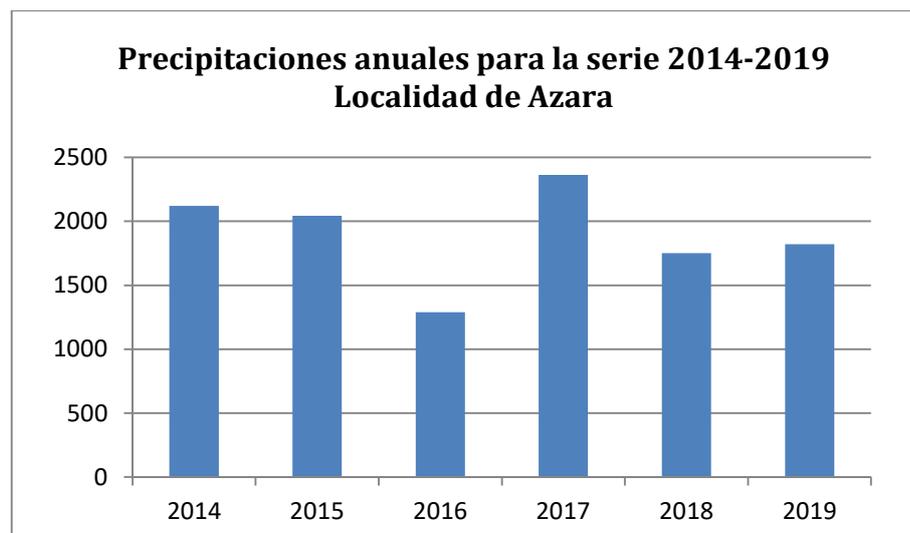
Figura 77 – Precipitaciones Azara. Fuente: Gráfico de elaboración propia en base a datos del Boletín Agrometeorológico de INTA Cerro Azul, Misiones.

meses de febrero a diciembre del año 2016 (por lo tanto se excluyó del análisis este año). La precipitación media anual para la Localidad de Azara para la serie 2014 – 2019 es de 1.897,68 mm anuales, y para Concepción de la Sierra, el promedio para la misma serie, exceptuando el año 2016, es de 2.354 mm anuales. En ambas localidades, los meses de Junio, Julio, Agosto y Septiembre son los de menor precipitación, en Azara rondando los 100 mm mensuales y en Concepción de la Sierra entre 100 y 150 mm.

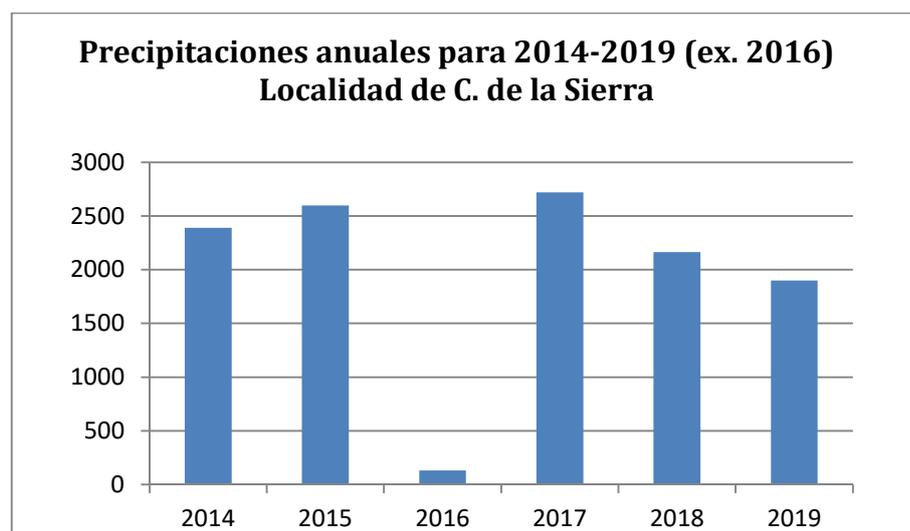
Figura 78 – Precipitaciones Concepción de la Sierra. Gráfico de elaboración propia en base a datos del Boletín Agrometeorológico de INTA Cerro Azul, Misiones.

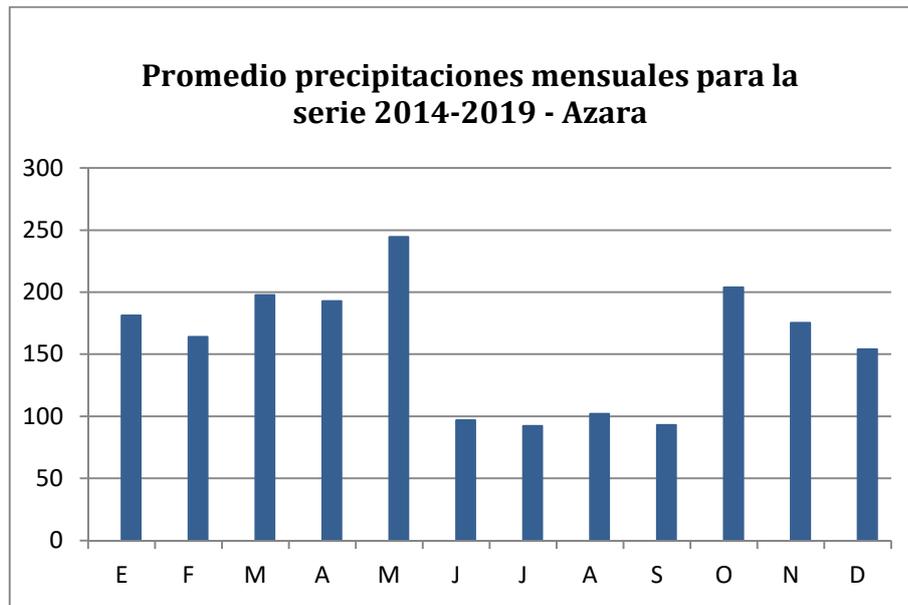
Figura 79 – Precipitaciones mensuales en Azara, Fuente: Gráfico de elaboración propia en base a datos del Boletín Agrometeorológico de INTA Cerro Azul, Misiones.

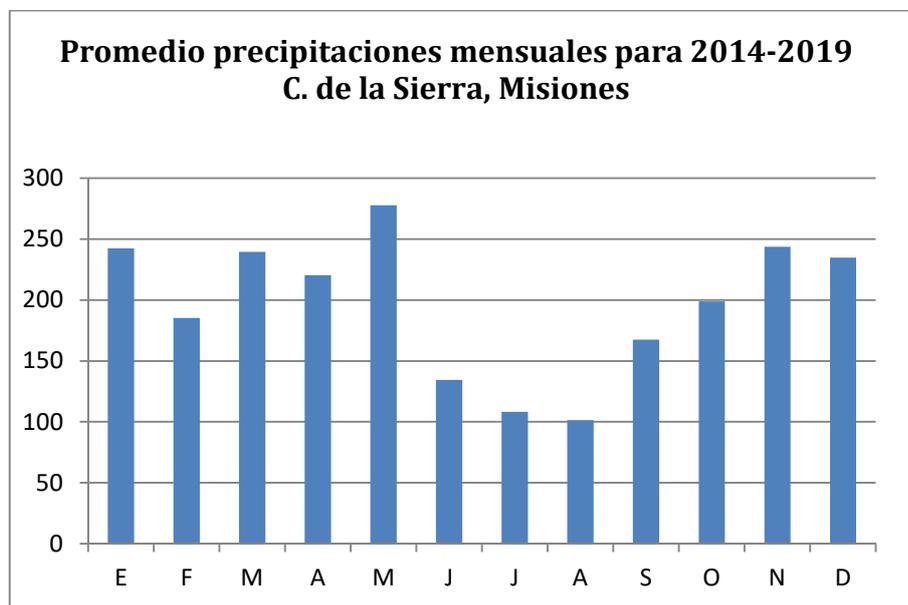
Figura 80 – Precipitaciones mensuales en Concepción de la Sierra. Fuente: Gráfico de elaboración propia en base a datos crudos del Boletín Agrometeorológico de INTA Cerro Azul, Misiones.

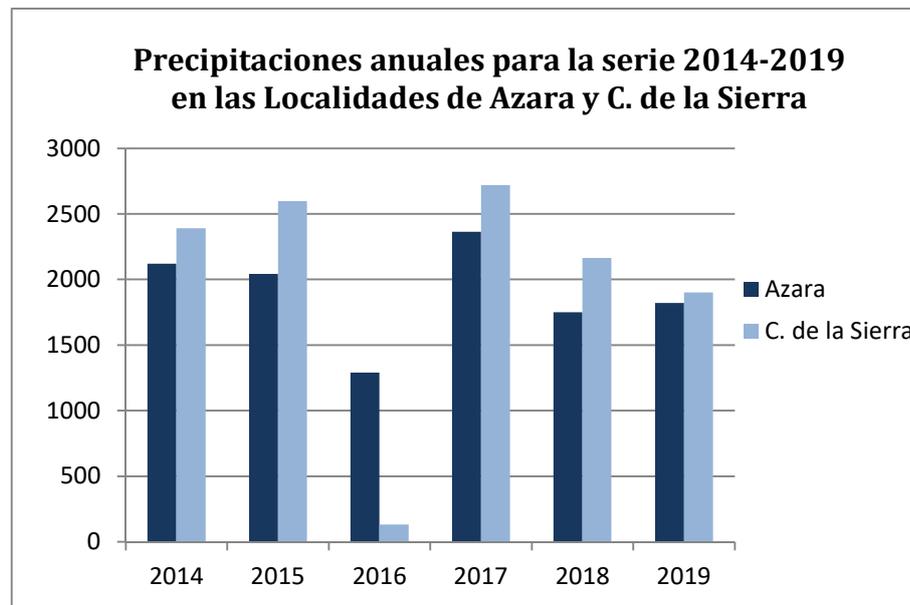
Figura 81 – Comparación de precipitaciones Anuales para Azara y Concepción de la Sierra. Fuente: Gráfico de elaboración propia en base a datos del Boletín Agrometeorológico de INTA Cerro Azul, Misiones.

Durante los años analizados se observan variaciones entre las localidades de Azara y Concepción de la Sierra, siendo en todos los casos mayor la precipitación en Concepción de la Sierra con respecto a Azara, presentándose la mayor diferencia de 554,7 mm para el año 2015 y la menor con un valor de 70,7 mm para el año 2019.

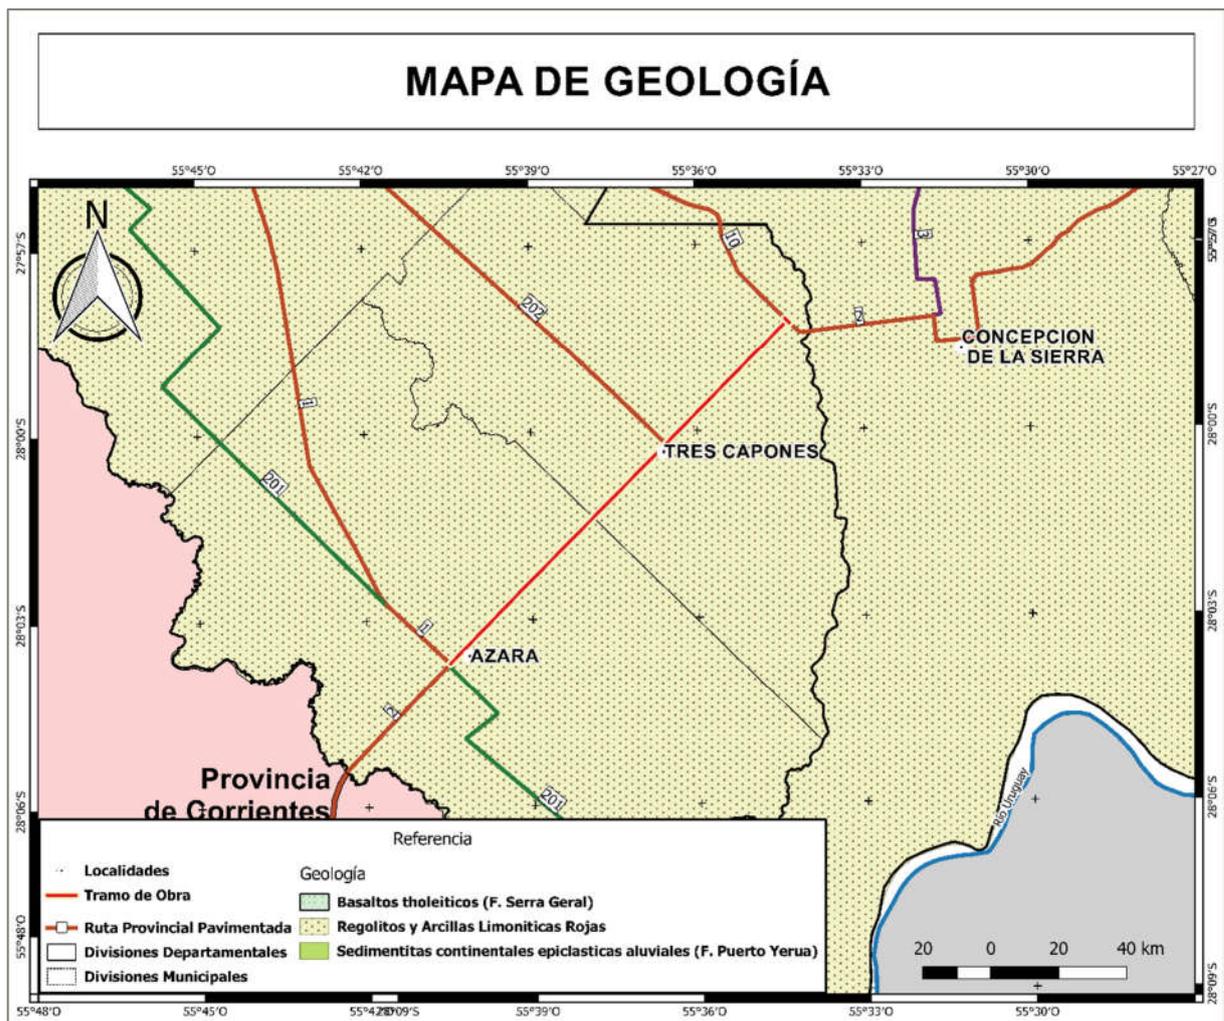
Figura 82 – Mapa geológico de la zona.

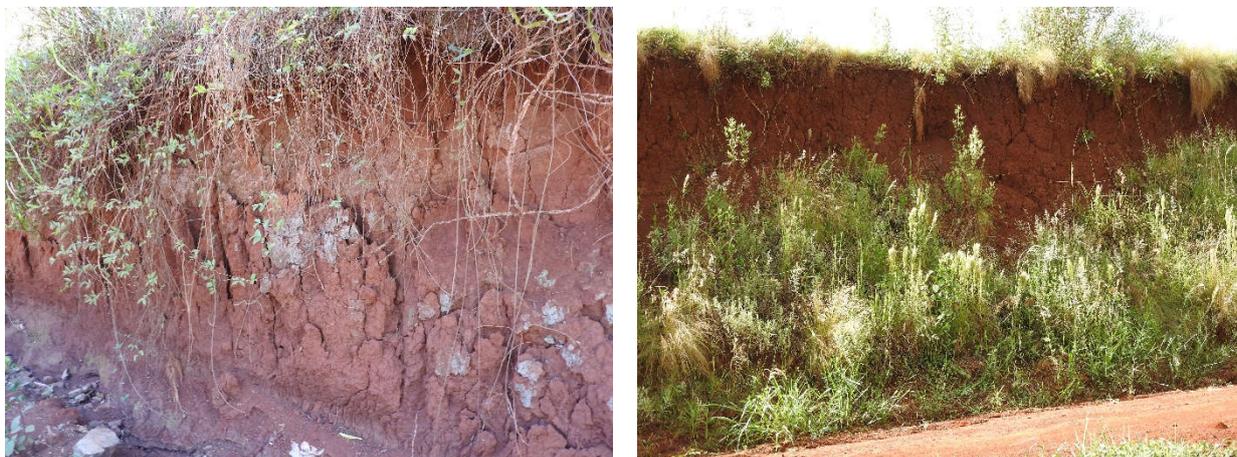
Estos suelos son el producto de procesos de meteorización de las coladas basálticas destacándose en su mineralogía óxidos e hidróxidos de hierro, plagioclasas alteradas al igual que los piroxenos. En muchos lugares se puede apreciar una gradualidad en el pasaje del basalto a laterita, como producto de la descomposición final de los basaltos.

Figura 83 y Figura 84 – Suelos lateríticos en RP N°2, Tres Capones.

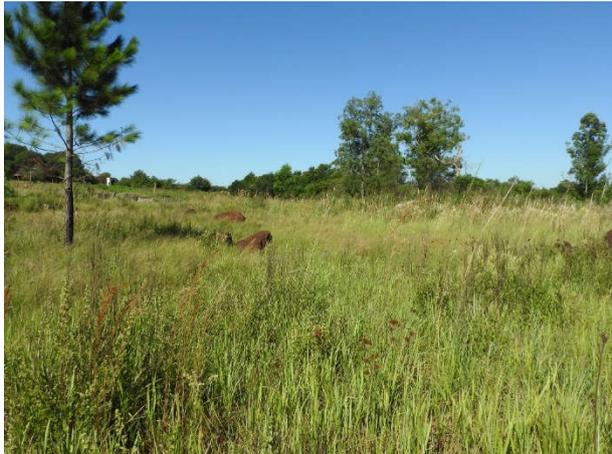
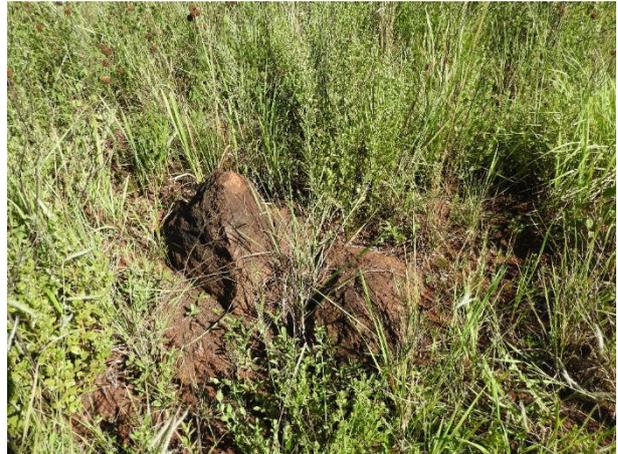
Durante los recorridos de campo en la zona de estudio, en un camino vecinal en la Localidad de Tres Capones se ubica una ex cantera no comercial en donde se observaron bochones de basalto vesicular acompañado de un afloramiento de aparente itacurubi.

Figura 85 y Figura 86 – Ex cantera no comercial con bochones de basalto vesicular.

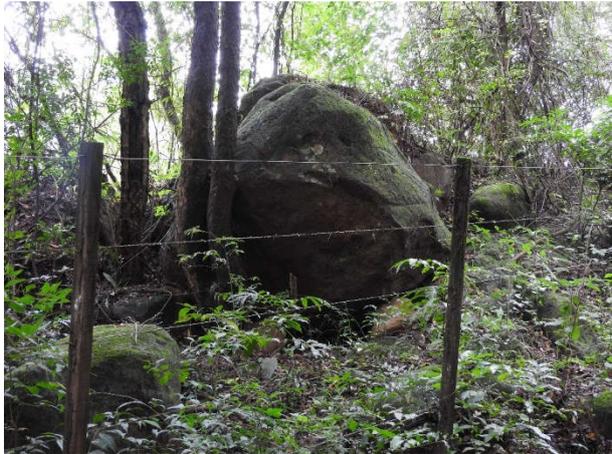
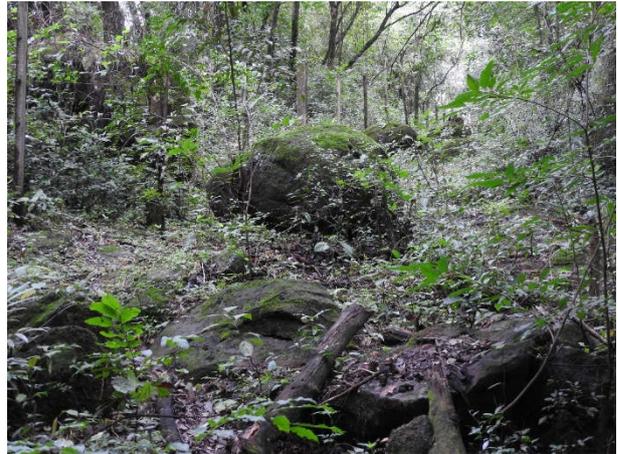
En zona de camino se identificaron dos sectores con presencia de bochones de basalto vesicular en la PR 5+850 a 5+950 Lado Derecho y PR 5+500 Lado Izquierdo.

Figura 89 y Figura 90 – Bochones de basalto vesicular en Zona de Camino, PR 5+850 a 5+950 LD.

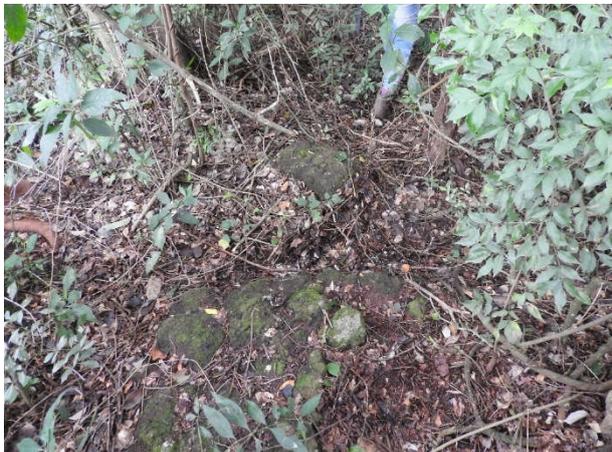
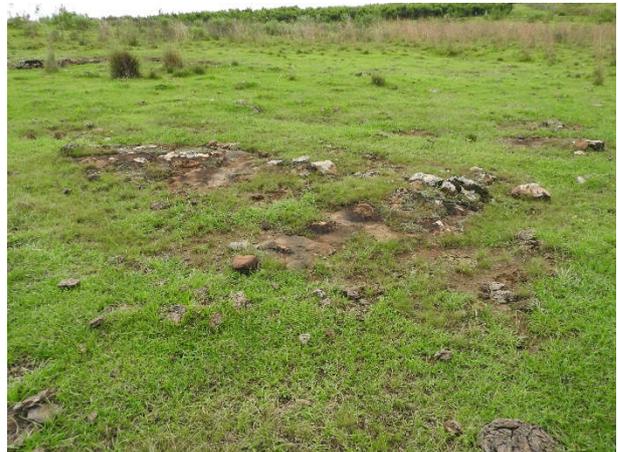
Así mismo se observaron afloramientos rocosos del lado Izquierdo a la altura de la PR 5+600, y en la PR 10+700 del lado derecho, fuera de zona de camino.

Figura 91 – Afloramientos de basalto en PR 5+500 LI. Figura 92 – Afloramiento en PR 10+700, LD.

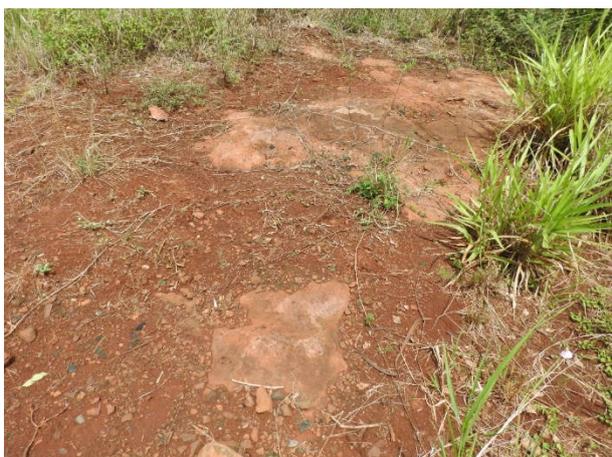
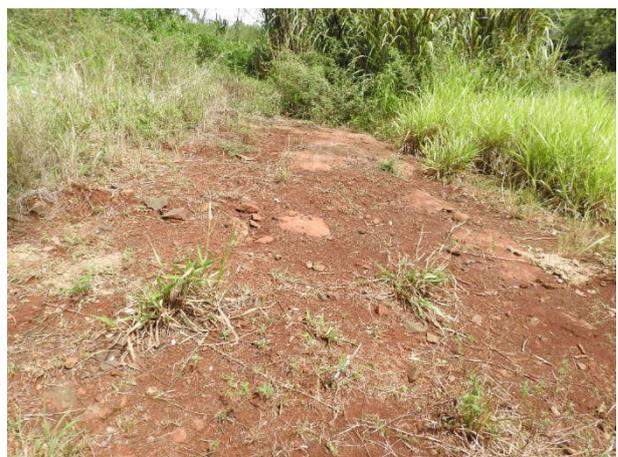
Figura 93 y Figura 94 – Afloramientos rocosos en PR 5+600, LI.

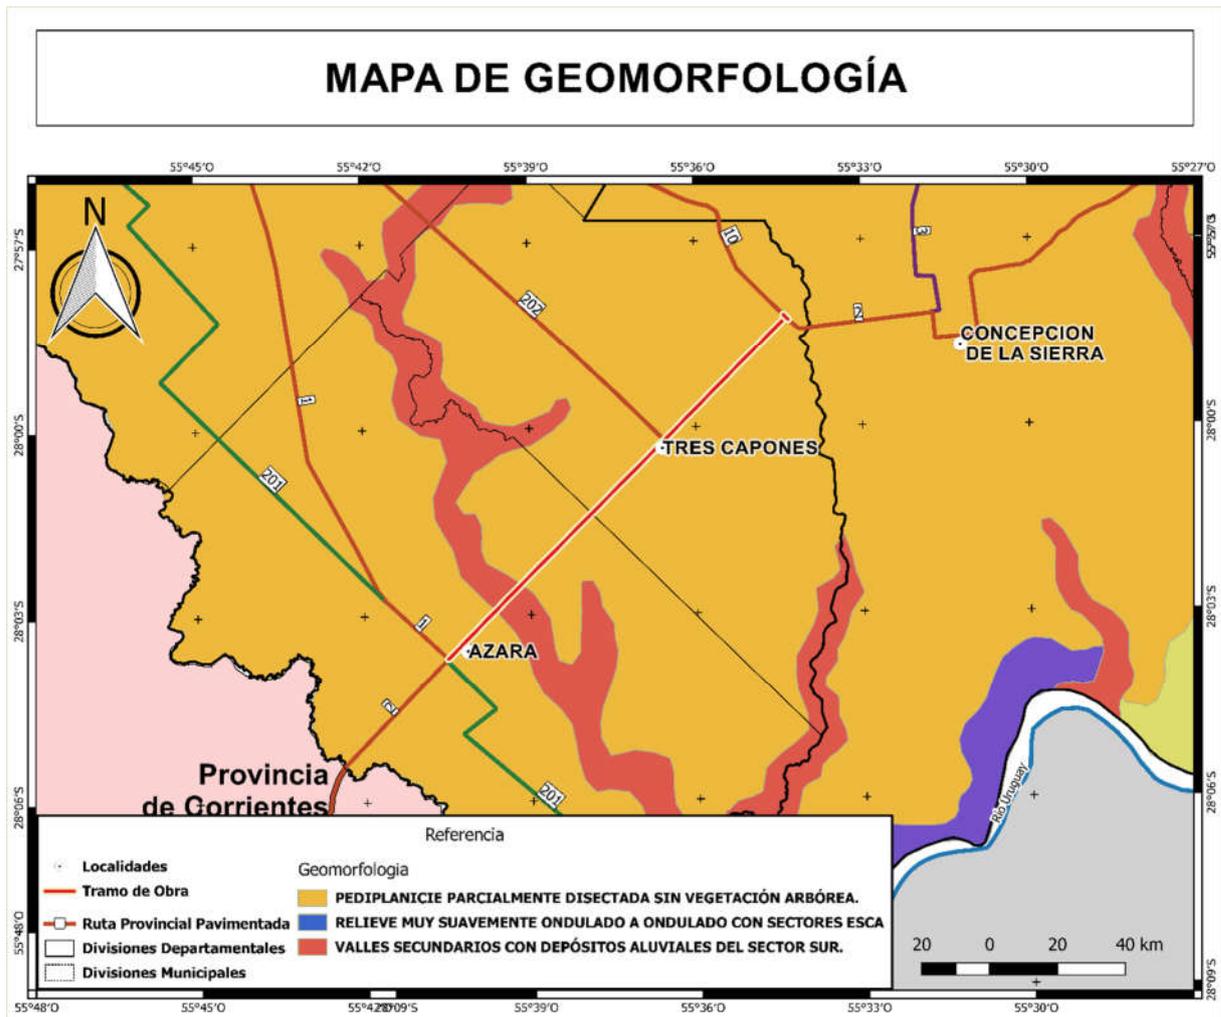
Es una pediplanicie parcialmente disectada, que se abre extensamente en el sur de la provincia en su límite con Corrientes. Presenta un paisaje estabilizado, conformado por lomas cupuliformes con pendientes dominantes medias, menores al 5%, enmarcadas por valles estrechos en formas de “V” o de “U” y que ocupa una superficie de 191.369,7 hectáreas. Los suelos dominantes son rojos, profundos, derivados de basalto, pertenecientes a los Ordenes de los Ultisoles y Alfisoles. En los pié de lomas se identificaron Inceptisoles con limitaciones por profundidad, mientras que en los valles aluviales se individualizan suelos de colores oscuros ricos en materia orgánica en superficie con limitaciones por exceso de humedad. Su característica principal es la falta de vegetación arbórea por lo que también se denomina “zona de campos”, definida por una pseudoestepa de espartillo (*Aristida pallens*) como elemento dominante en las lomas, mientras que en los aluviales son dominantes la paja colorada (*Andropogón lateralis*) y paja amarilla (*Sorghastrum agrostoides*). Estas tierras se utilizan para cultivos perennes, forestales y campos naturales de pastoreo. En la actualidad se hallan en proceso de deterioro por erosión hídrica.

Figura 95 – Mapa de geomorfología de la zona. Fuente: Atlas de Suelos de la República Argentina, 1990.
