DPV
DIRECCIÓN PROVINCIAL
DE VIALIDAD

ESTUDIO DE IMPACTO AMBIENTAL

PROYECTO:
CONSTRUCCIÓN OBRAS
BÁSICAS, DESAGÜES,
PUENTE SOBRE ARROYO
TUNAS Y PAVIMENTACIÓN DE
LA RUTA PROVINCIAL N° 2.
TRAMO: AZARA – RP N° 10.

TOMO I

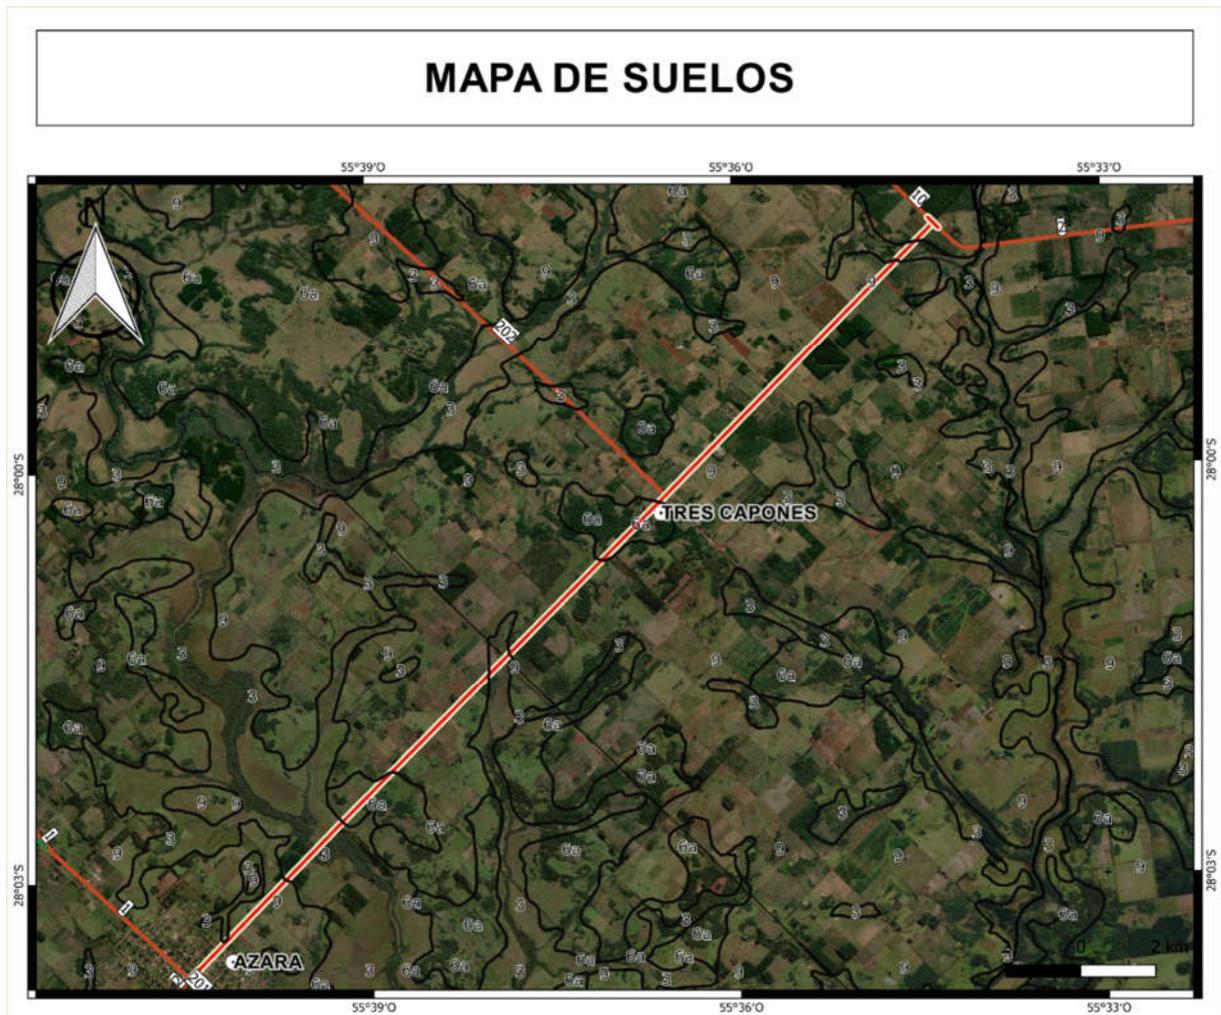
A lo largo de la ruta, estos suelos se distribuyen en áreas (manchones). Su distribución puede apreciarse en la figura siguiente.

Figura 96 – Mapa de Suelos de la zona. Fuente C.A.R.T.A. 1963.

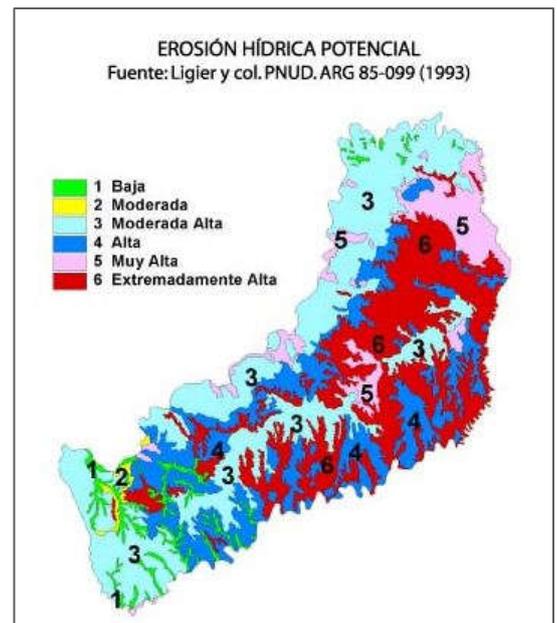
Figura 97 – Erosión hídrica potencial para Misiones.

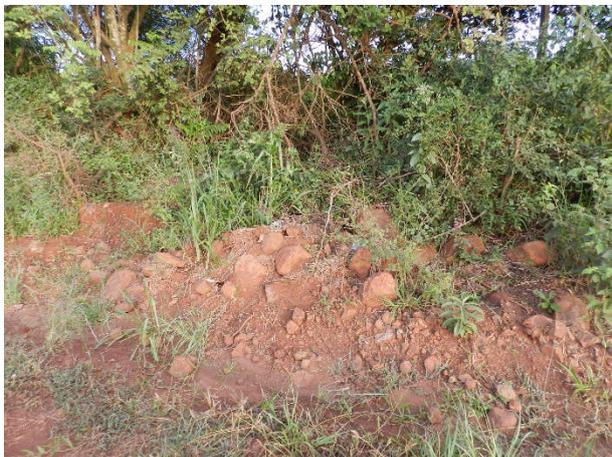
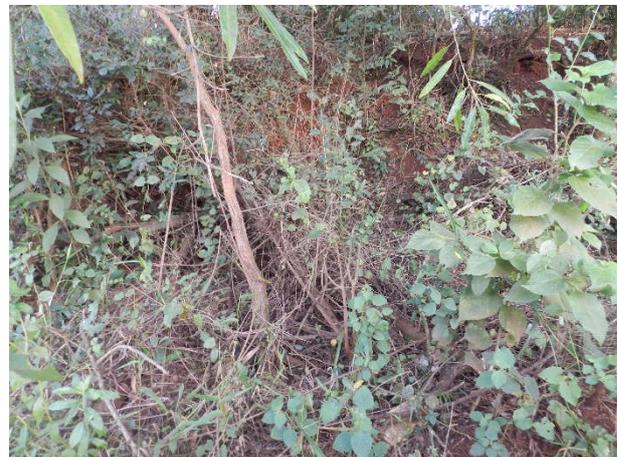
- **Sector 1 - PR 0+050 a PR 0+350. Grado de Erosión: Alto.**

Los contra taludes en este sector no superan los 2 m de altura, presentan una verticalidad importante (es decir que no están conformados adecuadamente), y se observa presencia de sedimento en la base del mismo. La vegetación es abundante sobre la parte superior del mismo, con de especies arbustivas y arbóreas y a nivel del suelo; sobre la pared del contra talud hay muy poca cobertura vegetal (baja), con lo cual el suelo está desnudo detrás de la vegetación de pie de talud. Son suelos de Clase 9 (tierra colorada), con gran susceptibilidad a la erosión. Hay presencia de pedregosidad pero no propia del sitio, sino introducida a fin de contrarrestar la erosión en cuneta. A lo largo del sector se estima una erosión alta.

Figura 98 y Figura 99 – Pedregosidad y sedimentos. Pared de contra talud desnudo.

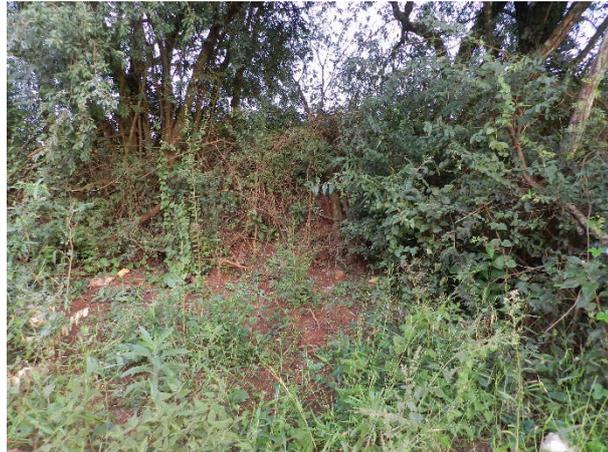
Figura 100 – pared de contra talud desnudo tapado por arbustos.

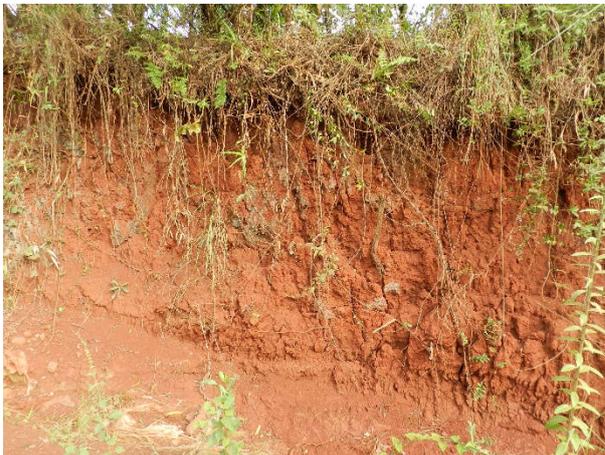
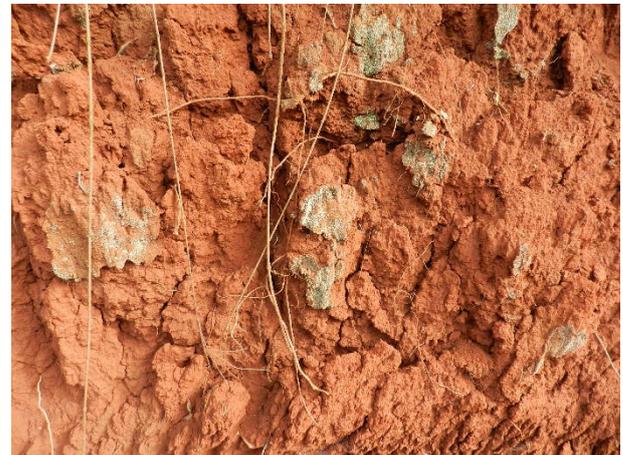
- **Sector 2 - PR 0+870 a 1+050. Grado de Erosión: Muy alto.**

Hacia la PR 0+850 aproximadamente, sobre el lado derecho a la entrada de un yerbal con presencia de pasto elefante enano (*Pennisetum purpureum*), comienza a elevarse el contra talud hasta una altura aproximada de 3 metros en el punto más alto, siendo estos completamente verticales. En esta progresiva en su totalidad hay presencia de complejo de suelos 9. El contra talud presenta suelo totalmente desnudo y exposición de raíces, de la vegetación que se encuentra sobre el mismo, con un perfil muy inestable con facilidad de desprendimiento.

Figura 101 y Figura 102 – Pared de contratalud erosionado.

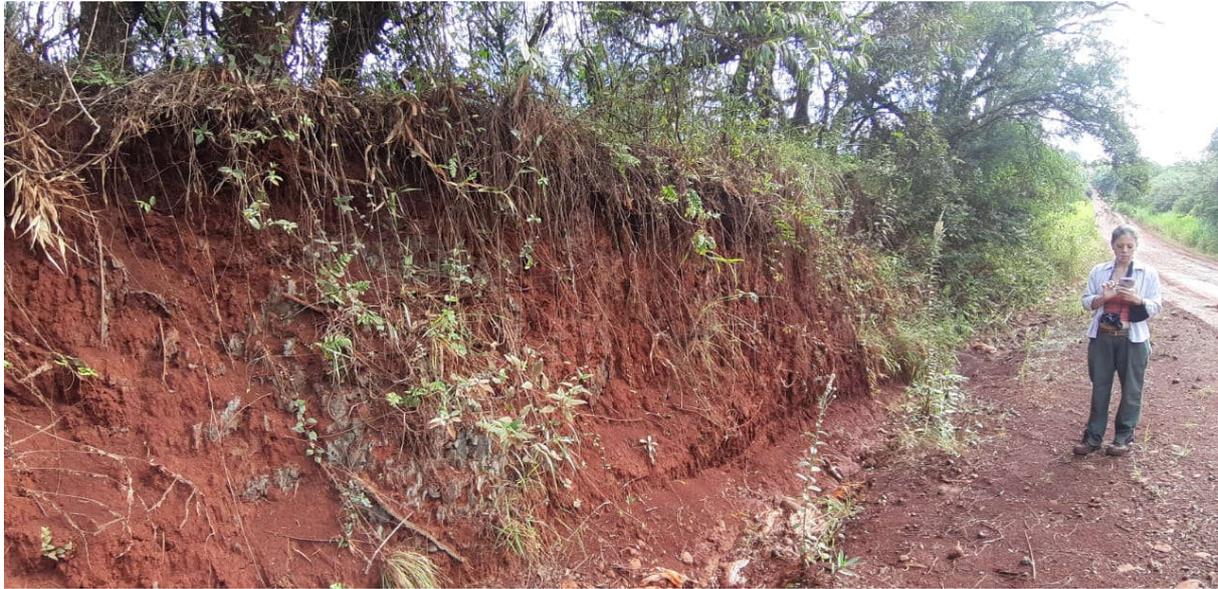
Figura 103 – Sector 2.

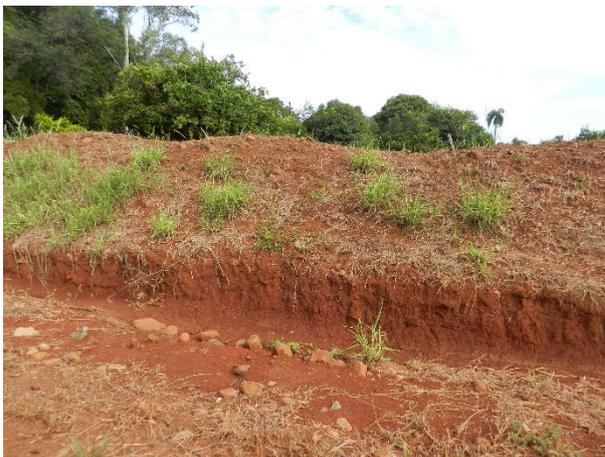
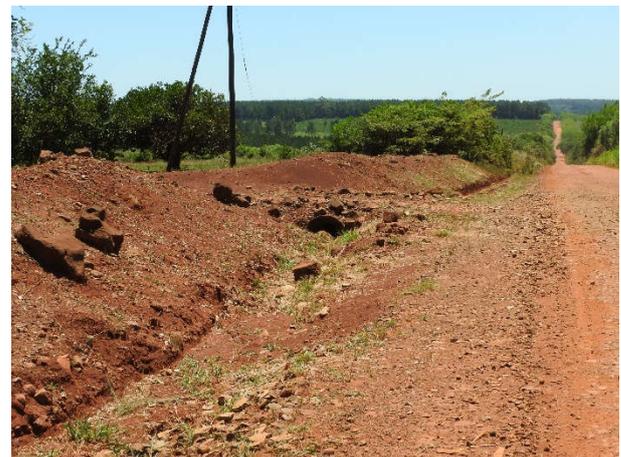
- **Sector 3 – PR 1+230 a 1+340. Nivel de erosión: Media a Alta.**

Este contratalud presenta un escasa altura (aproximadamente 1 m), pero con el suelo prácticamente desnudo desde la parte superior hasta la base. Hay presencia de sedimentos en la cuneta junto con material rocoso producto del entoscado. Se observa presencia de pasto estrella (*Cynodon sp*) con un probable control con herbicidas.

Figura 104 y Figura 105 – Talud con escasa vegetación

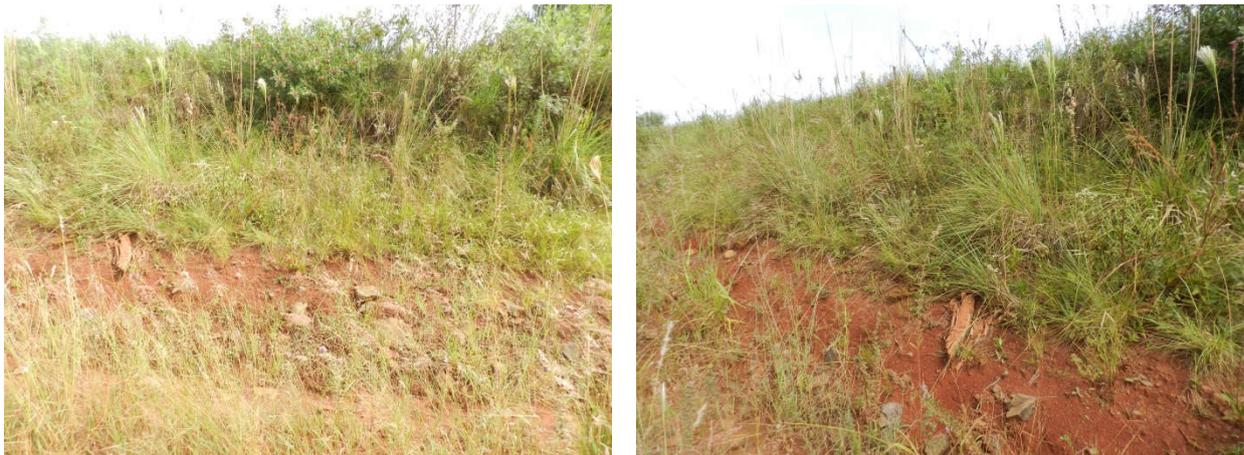
- **Sector 4 - PR: 3+130 a 3+490. Nivel de erosión: media.**

La altura del contra talud en el punto más alto es de 2.8 m, pared prácticamente vertical. El contra talud presenta un perfil cortado por un escalón. Presenta cobertura de gramíneas, con manchones de suelo desnudo, hay sectores con presencia de pasto estrella en la cuneta. Se observa presencia de sedimento en base del contra talud. El sector se distribuye sobre suelo clase 9 en su totalidad.

Figura 106 y Figura 107 – Sector con cobertura parcial de gramíneas.

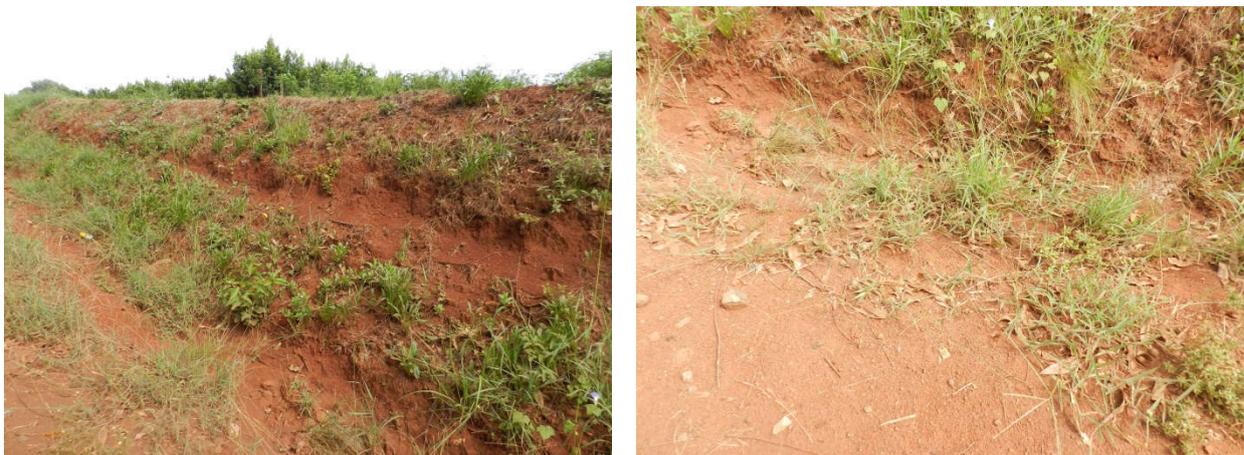
- **Sector 5 - PR: 3+780 a 3+920. Nivel de erosión: alta.**

La altura del contra talud en el punto más alto es de 1.8 m con un perfil muy vertical. Cobertura escasa con gramíneas, manchones de suelo desnudo con evidencia de erosión (suelo inestable) y presencia de pasto estrella en la cuneta. Presencia de sedimento en base del contra talud. Clase de suelo: el sector se distribuye sobre suelo clase 9 en su totalidad.

Figura 108 y Figura 109 – Talud con cobertura parcial de gramíneas.

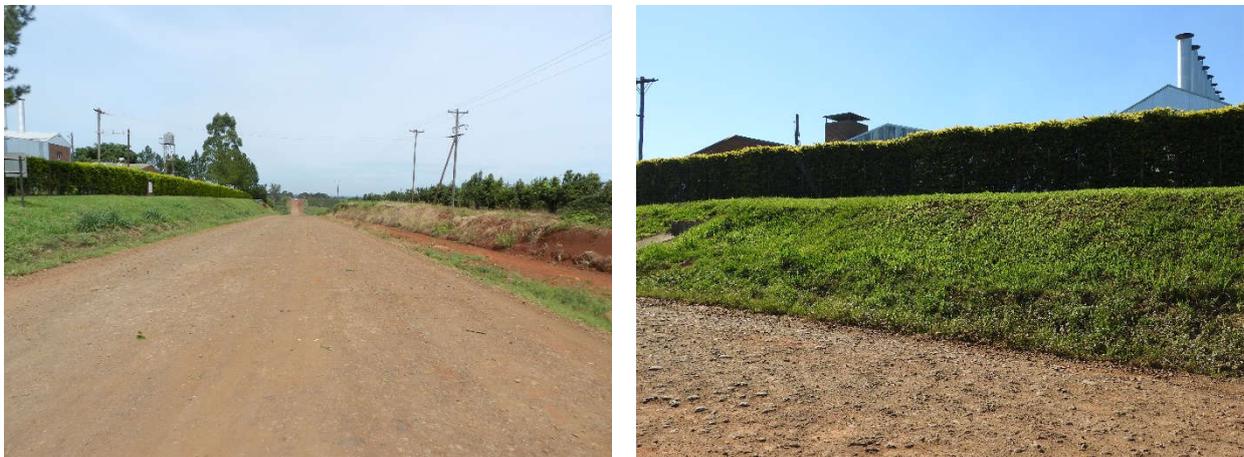
- **Sector 6 - PR 4+150 a 4+310. Nivel de erosión: alta.**

La altura del contra talud en el punto más alto es de 4 m (perfil muy vertical). Cobertura escasa con gramíneas, manchones de suelo desnudo con evidencia de erosión. Presencia de sedimento en base del contra talud. Se evidencia tratamiento con herbicida. Del lado opuesto del camino existe la misma elevación del contra talud, pero el mismo se encuentra con buena cobertura vegetal con pasto jesuita (*Axonopus compressus*) y puede apreciarse claramente la menor acumulación de sedimento en la base lo que indica menor pérdida de suelo por erosión al estar el suelo protegido con cobertura vegetal adecuada. Clase de suelo: el sector se distribuye sobre suelo clase 9 en su totalidad.

Figura 110 – Contraste entre talud erosionado y no erosionado.

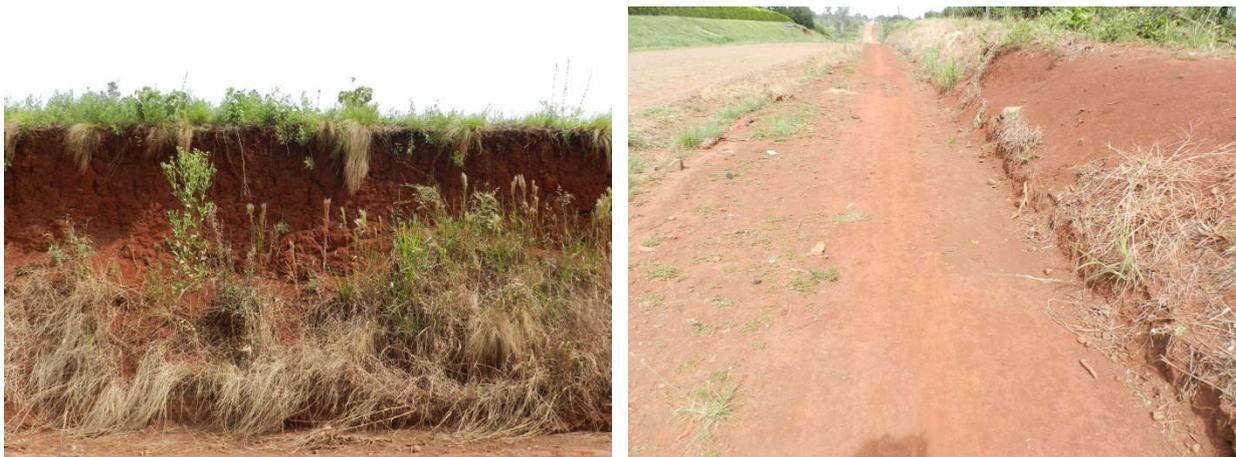
Figura 111 y Figura 112 - Punto más elevado del contra talud (izq.). Suelo descubierto en contra talud (der.).

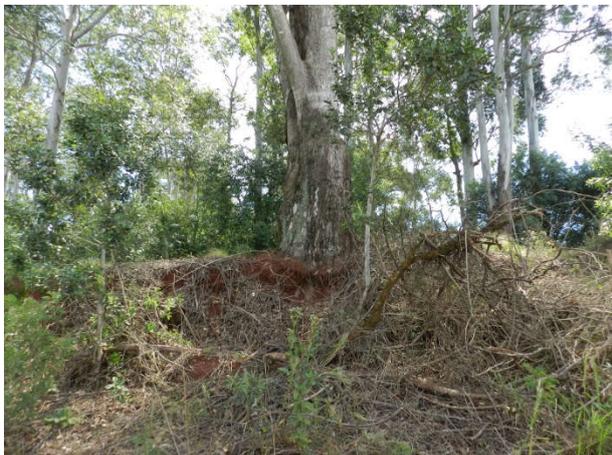
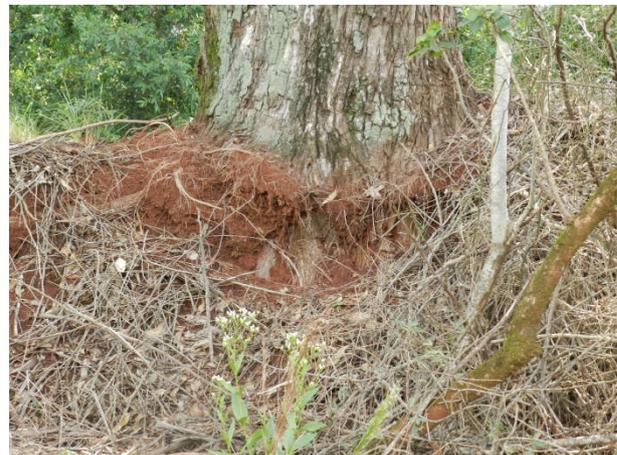
La altura del contra talud en el punto más alto es de 2 m siendo el mismo muy vertical y mostrando desprendimiento de suelo, con exposición de raíces de plantas (**¡Error! No se encuentra el origen de la referencia.**). Estructura inestable. La vegetación a lo largo del sector es principalmente arbórea y arbustiva con muy poca presencia de gramíneas. Clase de suelo: el sector se distribuye sobre suelo clase 9 en su totalidad.

Figura 113 y Figura 114 - Raíces expuestas por erosión de suelo

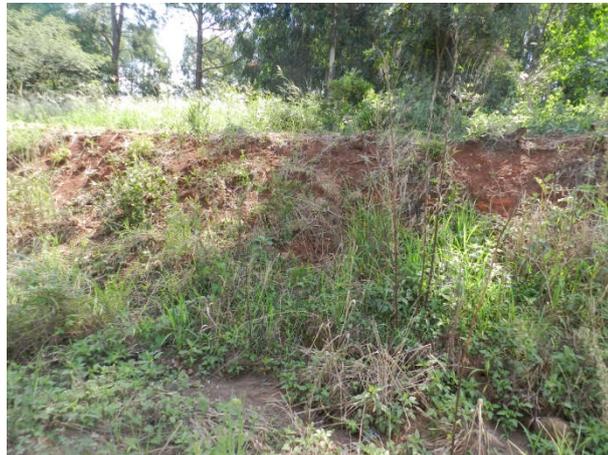
La altura del contra talud en el punto más alto es de 1.5-1.8 m. La vegetación a lo largo del sector es de latifoliadas de bajo porte, árboles y arbustos con mediana presencia de gramíneas. Clase de suelo: el sector se distribuye sobre suelo clase 9 en su totalidad.

Figura 115 – Talud con cobertura parcial.

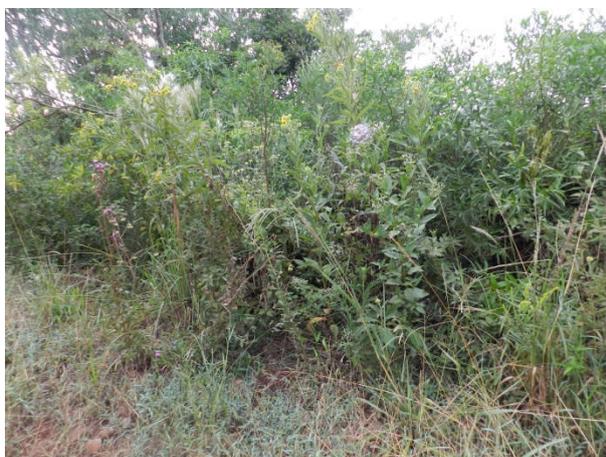
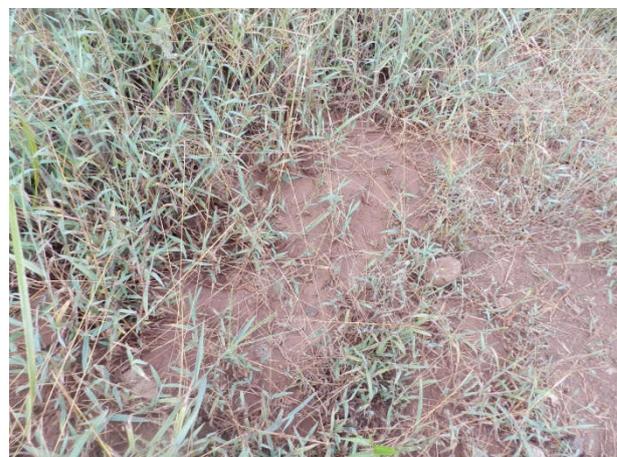
Poca altura y pendiente del contra-talud, con cobertura arbustiva y arbórea que protege en cierta medida de la erosión hídrica; latifoliadas de bajo porte, manchones de suelo descubierto, o pobremente cubiertos con especies gramíneas. Presencia de pasto estrella distribuido en diferentes puntos del sector, principalmente sobre la cuneta. Presencia de sedimento en base del contra talud. Clase de suelo: 9 en todo el sector.

Figura 116 y Figura 117 - Cobertura vegetal arbustiva y latifoliadas de pequeño porte. Desarrollo de Pasto estrella (*Cynodon sp.*)

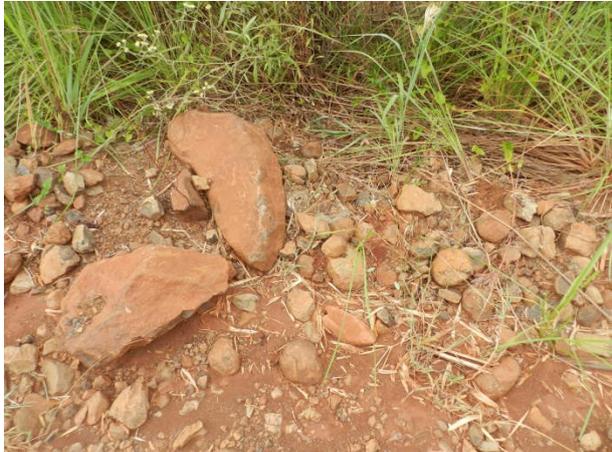
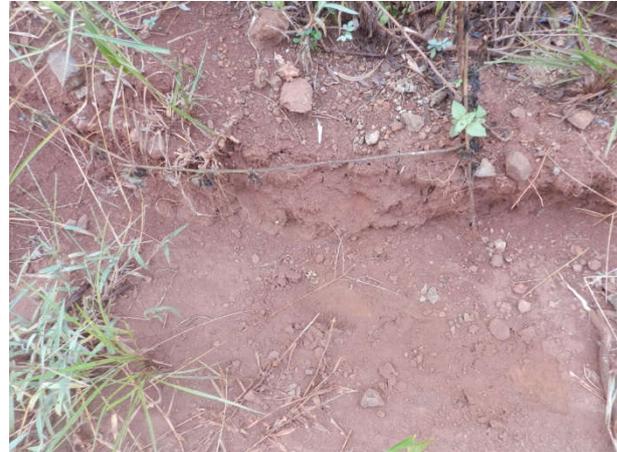
Figura 118 y Figura 119 - Presencia abundante de pedregosidad introducida (no propia del sitio), proveniente del entoscado del camino y arrastre de sedimentos.

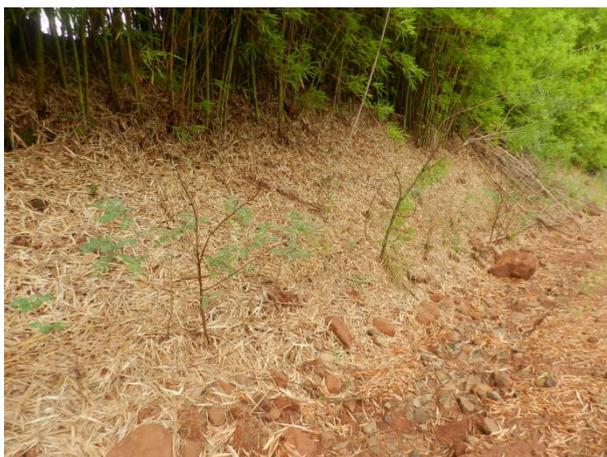
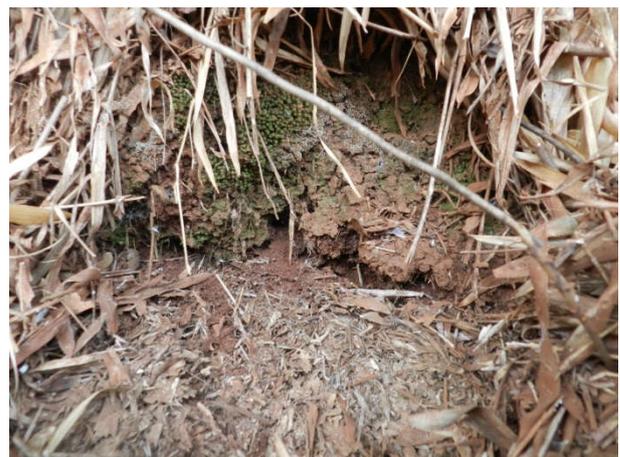
Figura 120 y Figura 121 - Hacia el final del sector con erosión, se observa un contra-talud con mayor elevación, con cobertura de *Phyllostachys sp.* casi exclusivamente, la cobertura es bastante abundante (tanto viva como de restos secos de las hojas de la tacuara), pero se observan sitios con desprendimiento de suelo.

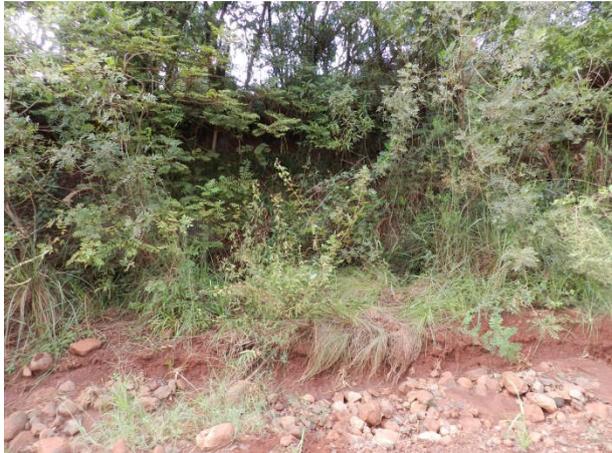
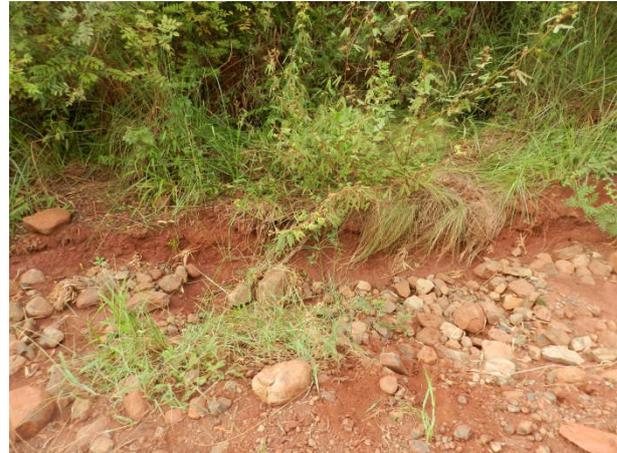
Contra talud muy elevado (aproximadamente 3 m en el punto más alto), vertical y con poca cobertura vegetal que retenga el desprendimiento por erosión. La cobertura es principalmente arbórea y arbustiva, con pocas gramíneas (que contribuyen a una mejor retención del suelo). Hay presencia de sedimento en la base y exposición de raíces; y presencia de pedregosidad introducida. Clase de suelo 9 a lo largo de todo el sector.

Figura 122 y Figura 123 - Perfil/ altura contra-talud + escalón (izq.). Pedregosidad introducida y sedimento (der.)

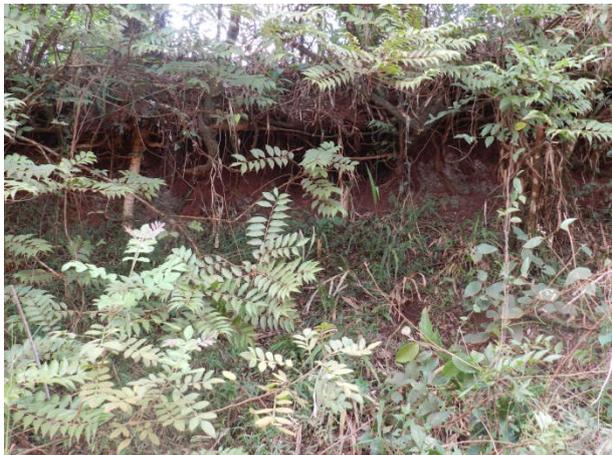
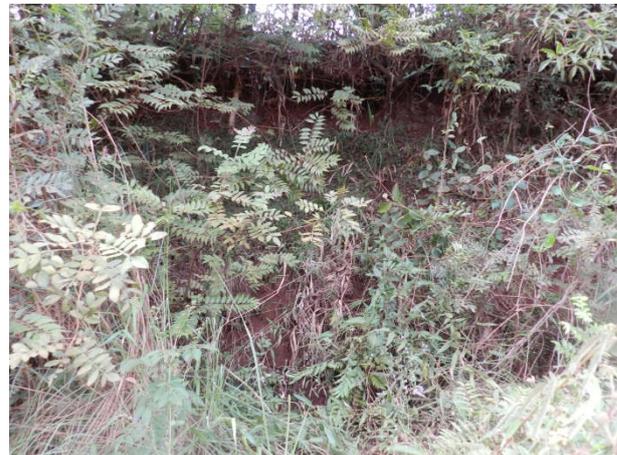
Figura 124 y Figura 125 - Evidencia de erosión alta con desprendimiento de suelo y raíces expuestas.

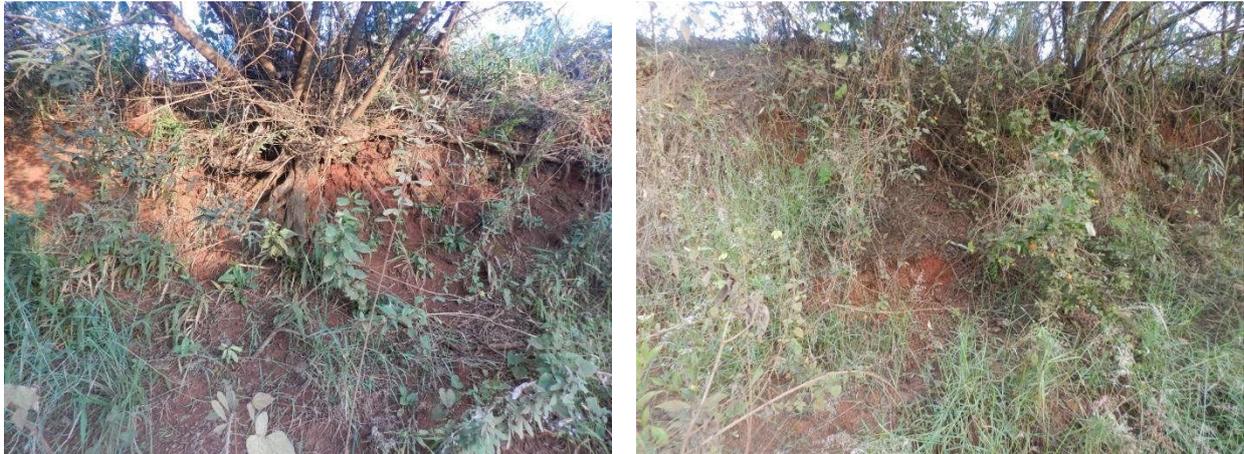
Los contra taludes no superan los 2.5 m de altura pero la cobertura vegetal es escasa en el perfil. No se aprecia claramente la presencia de sedimento en la base debido al desarrollo de gramíneas como ser espartillo (*Panicum prionitis* – nativa), pasto estrella (*Cynodon sp.*), pasto rosado (*Rhynchelitrum sp.*), entre otros, además de la presencia de latifoliadas de pequeño porte. El sector se extiende en su totalidad sobre suelo clase 9.

Figura 126 y Figura 127 – Raíces expuestas y baja cobertura de gramíneas.

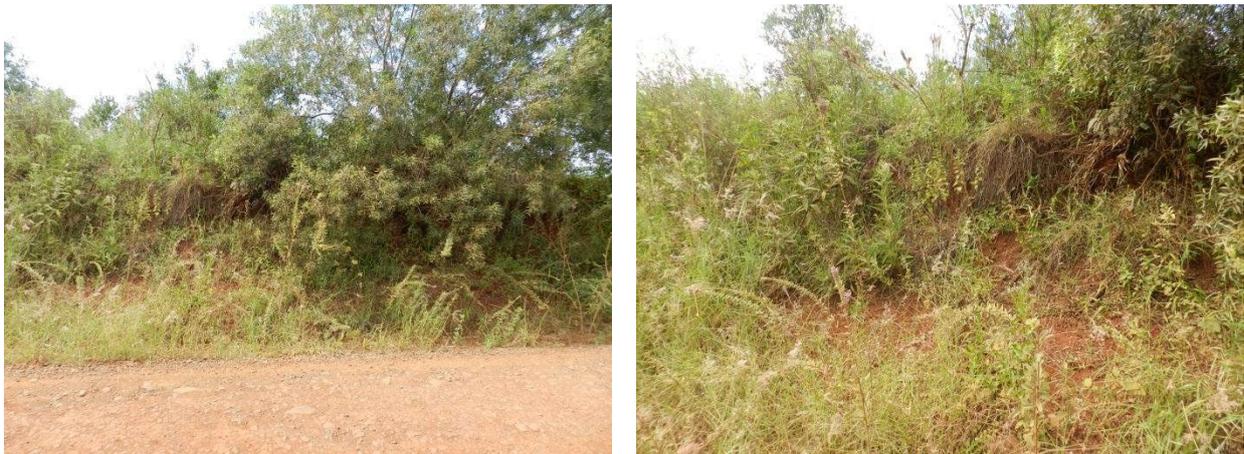
Los contra taludes en este sector alcanzan los 2.6 m en el punto más alto, presentan una verticalidad muy marcada; no se aprecia claramente sedimento en la base por la presencia de pedregosidad introducida y por el desarrollo de pasto estrella (*Cynodon sp.*) y pasto rosado (*Rhynchelytrum repens = R. roseum = Melinis repens*), especie normalmente indicadora de degradación de suelos, por su capacidad de resistir condiciones adversas y competir con especies nativas en las mismas condiciones, pero además característicamente se desarrollo es abundante en los márgenes de caminos. La vegetación en la cima del contra talud es principalmente arbórea con gran abundancia de Curupí (*Sapium haemospermum*), también se presentan gramíneas (en el tope) como paja colorada (*Andropogon lateralis*); en el perfil hay abundante desarrollo de especies latifoliadas de pequeño porte, en la parte más alta del perfil (debajo del tope) se observan raíces expuestas. El sector se extiende en su totalidad sobre suelo clase 9.

Figura 128 y Figura 129 – Contra taludes.

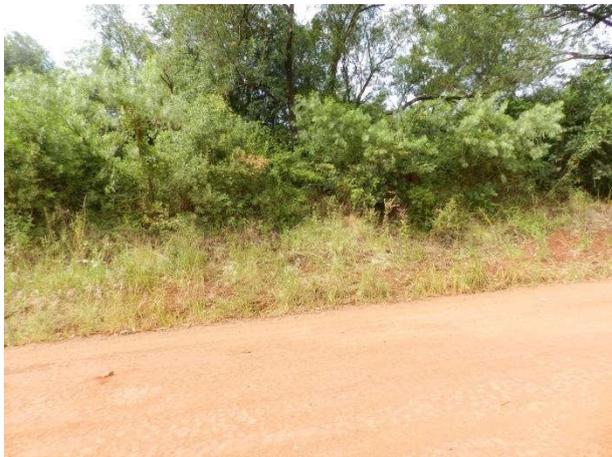
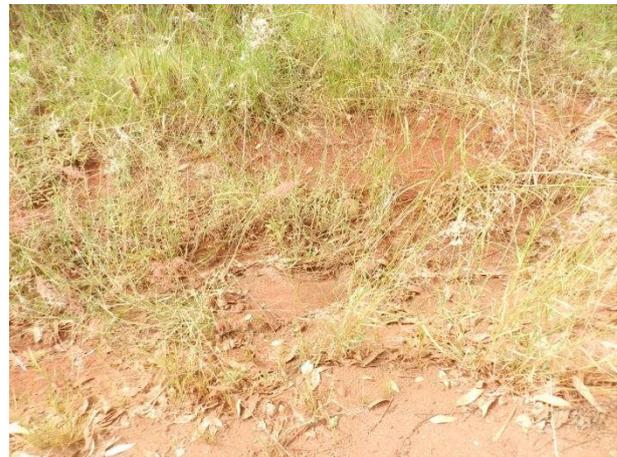
Los contra taludes en este sector alcanzan los 1.8 m de altura, en el punto más alto, presentan cierta verticalidad, con escalones. Se aprecia sedimentación en la base, en parte retenida por la vegetación gramínea. La vegetación predominante en el tope del contra talud es arbórea, con gran presencia de Curupí (*Sapium haematospermum*), y otras de mayor porte. La vegetación gramínea predominante es pasto estrella (*Cynodon sp.*), principalmente en la base, cierto desarrollo de paja colorada (*Andropogon lateralis*), entre otras. El sector se extiende en su totalidad sobre suelo clase 9.

Figura 130 y Figura 131 – Vegetación de cobertura.

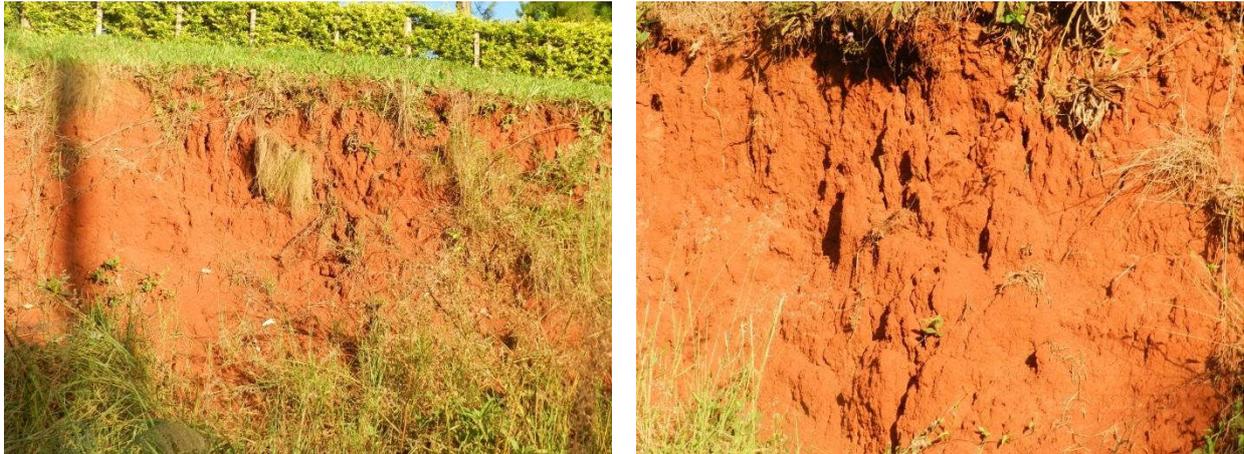
El contra taludes en este sector llega a los 4 m de altura en el punto más alto, siendo los mismos muy verticales. La base está cubierta con especies gramíneas (principalmente pasto estrella y espartillo) con lo cual no se evidencia sedimentación. El perfil se aprecia muy inestable y sin cobertura vegetal casi por completo. La cima del contra talud está adecuadamente cubierto con pasto jesuita (*Axonopus compressus*). El sector se extiende en su totalidad sobre suelo clase 9.

Figura 132 y Figura 133 – Suelo colorado expuesto.

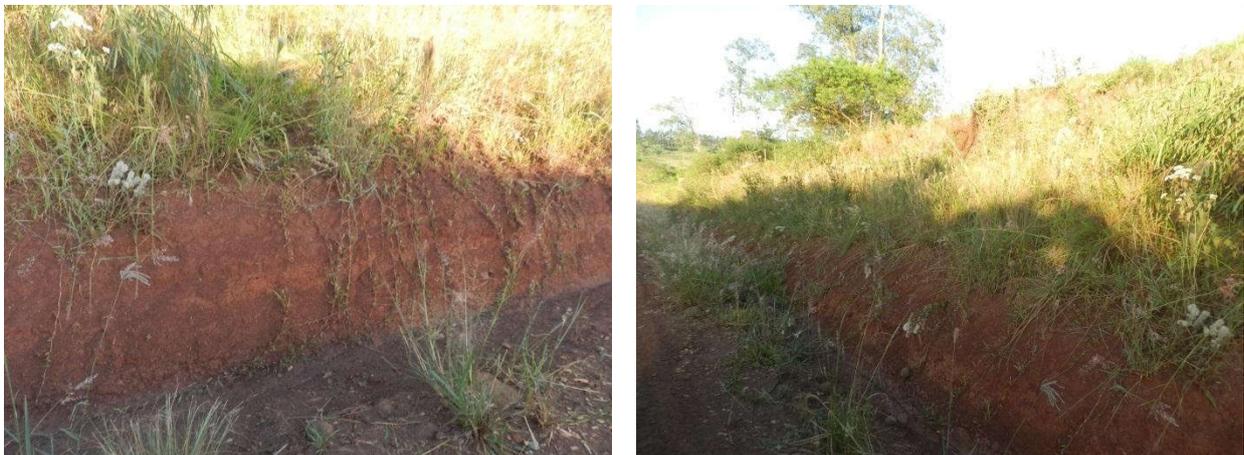
Los contra taludes superan los 3.5 m de altura en el punto más alto. El perfil es vertical y escalonado con cobertura en manchones y sectores totalmente desnudos. Las especies predominantes en la base son gramíneas (espartillo y pasto estrella principalmente), el tope también se presentan especies gramíneas variadas, entre otras paja colorada (*Andropogon lateralis*). El sector se extiende en su totalidad sobre suelo clase 9.

Figura 134 y Figura 135 – Contra Talud semicubierto.

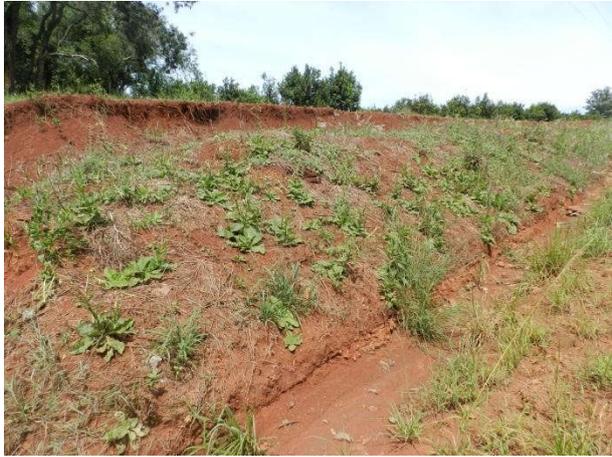
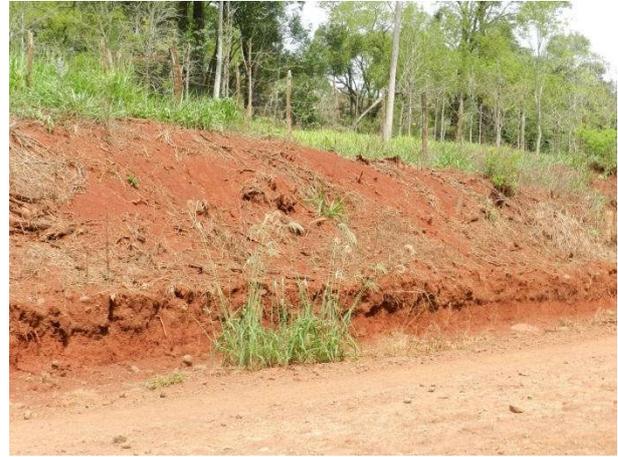
El perfil de contra talud es superior a 2 m. con la mayor parte del suelo totalmente desnudo. Sobre el tope del contra talud tampoco hay buena cobertura (se aprecia desmonte/ extracción de cobertura arbórea en el tope). En la base hay presencia de pasto jesuita y algo de pasto estrella.

Figura 136 y Figura 137 – Contra talud altamente erosionado.

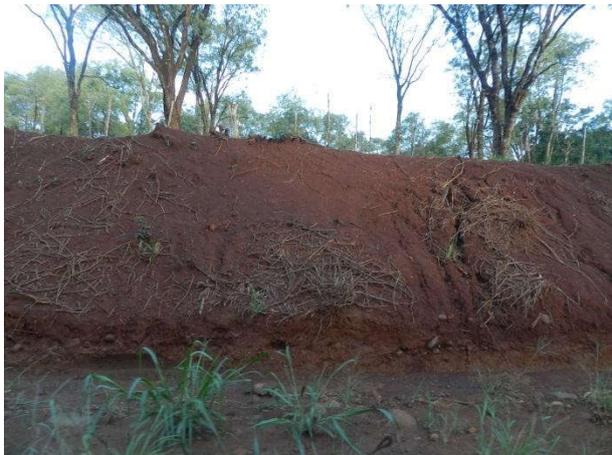
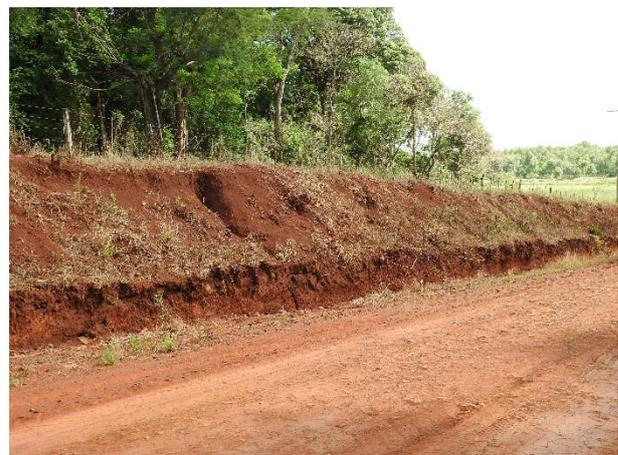
Figura 138 y Figura 139 – Contra taludes desnudos.

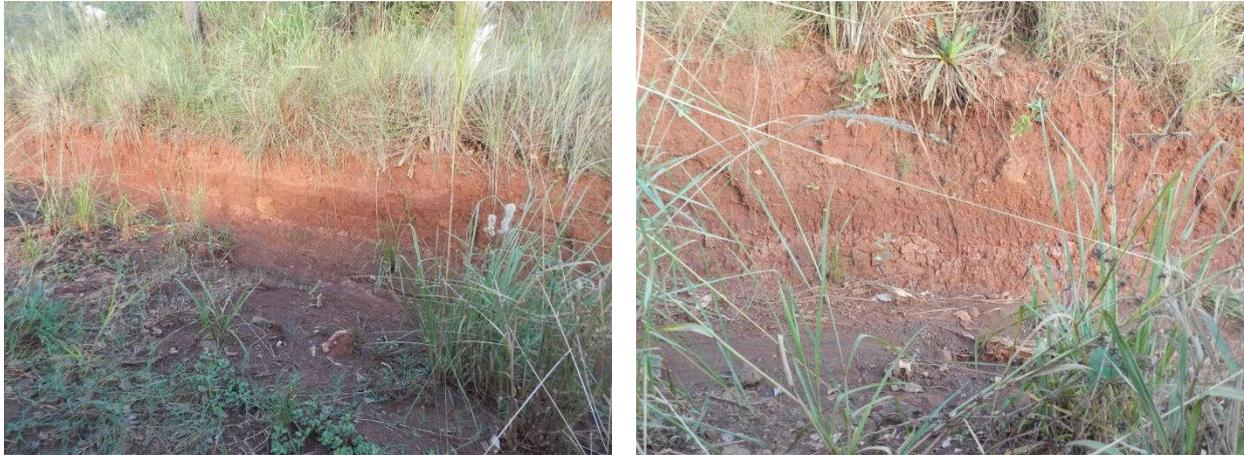
Los contra taludes no superan el metro de altura. El perfil se aprecia erosionado, el tope del contra talud presenta abundante cobertura, principalmente espartillo (*Panicum prionitis*), paja colorada (*Andropogon lateralis*) y algo de pasto jesuita (*Axonopus compressus*). Se observa la presencia de sedimentos en la base de contra taludes. El sector se extiende en su totalidad sobre suelo clase 9.

Figura 140 y Figura 141 – Cobertura media.

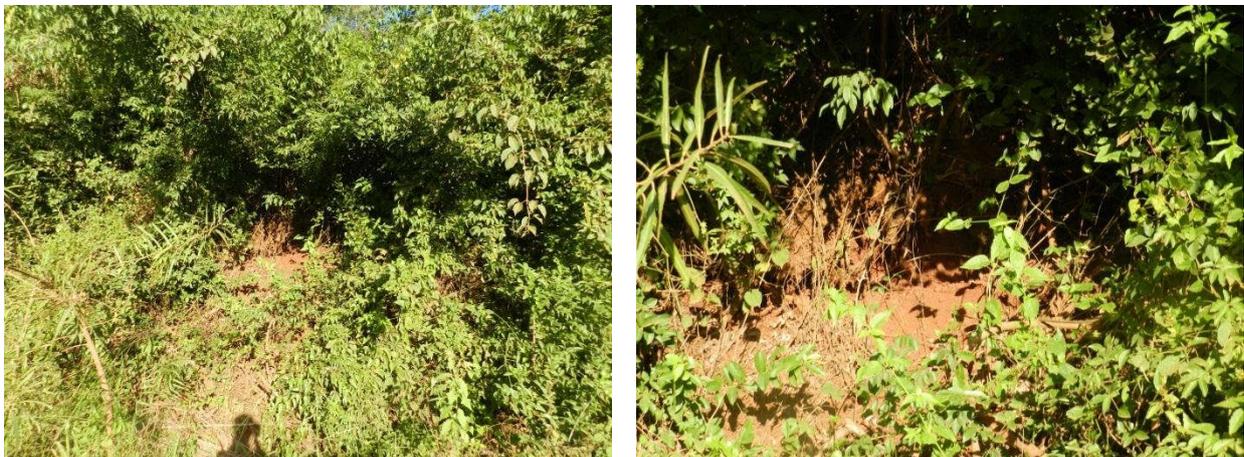
Hay buena cobertura vegetal arbórea, pero de todos modos se aprecia desprendimiento de suelo con exposición de raíces. Hay poco desarrollo de gramíneas y gran desarrollo de latifoliadas de pequeño porte, especies arbóreas y arbustivas. El sector comienza con suelo clase 9 y finaliza con suelo clase 3.

Figura 142 y Figura 143 – Buena cobertura de latifoliadas.

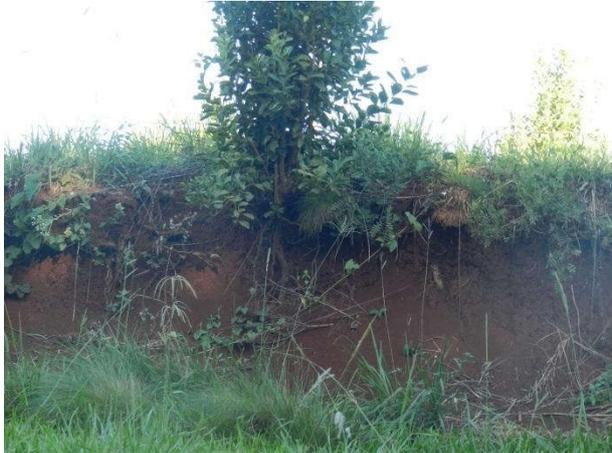
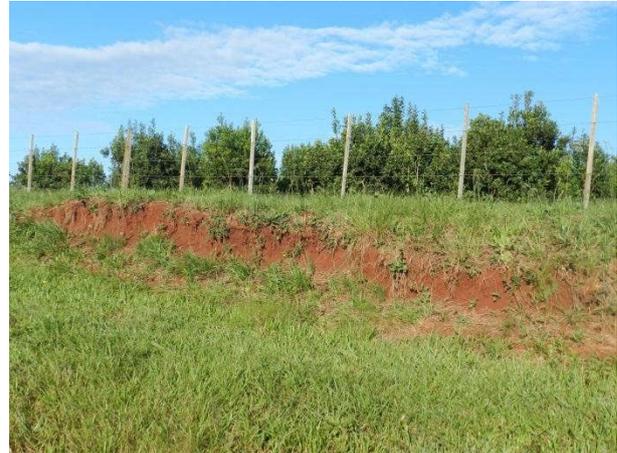
presencia de sedimentación puesto que las bases de contra taludes se encuentran mayormente cubiertas de gramíneas. En cuanto a la vegetación que se observa sobresale la presencia de pasto jesuita (*Axonopus compressus*), cierta presencia de pasto estrella (*Cynodon sp.*) y algo de espartillo (*Panicum prionitis*). El sector se extiende en su totalidad sobre suelo clase 9.

Figura 144 y Figura 145 – Erosión.

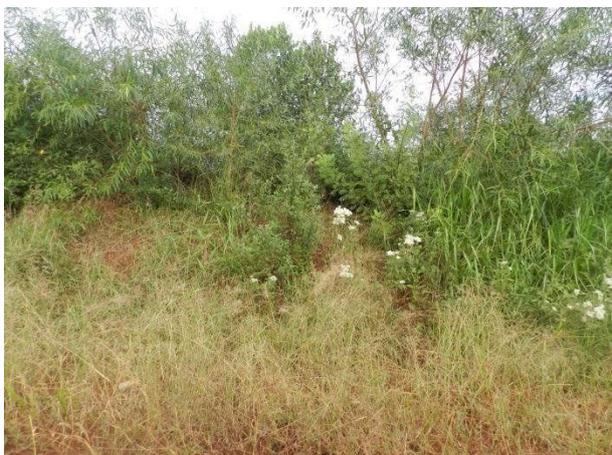
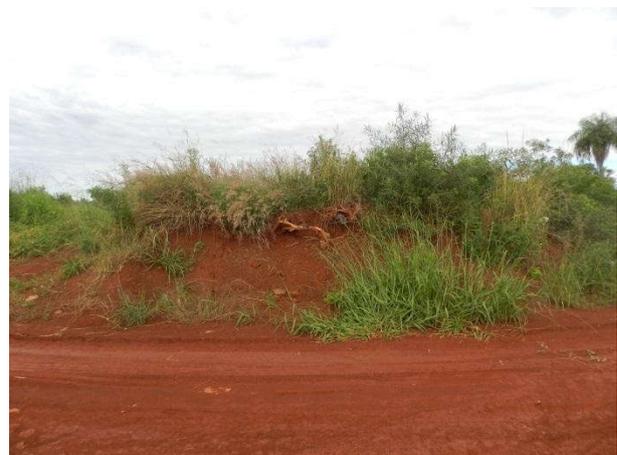
Al inicio del sector se presenta erosión media-baja, con cobertura de gramíneas en la base del contra talud y especies arbustivas en la cima del mismo. En el sector de la PR 13+350, hay un área con erosión alta (en una esquina al final del tramo), con contra talud sin cobertura en el perfil, observándose sedimento en la base. La vegetación de especies gramíneas es principalmente de pasto rosado (*Rhynchelytrum sp.*), pasto jesuita (*Axonopus compressus*), *Chloris sp.*, paja colorada (*Andropogon lateralis*) y de pasto estrella (*Cynodon sp.*). El sector se extiende en su totalidad sobre suelo clase 9.

Figura 146 y Figura 147 – Erosión variable.

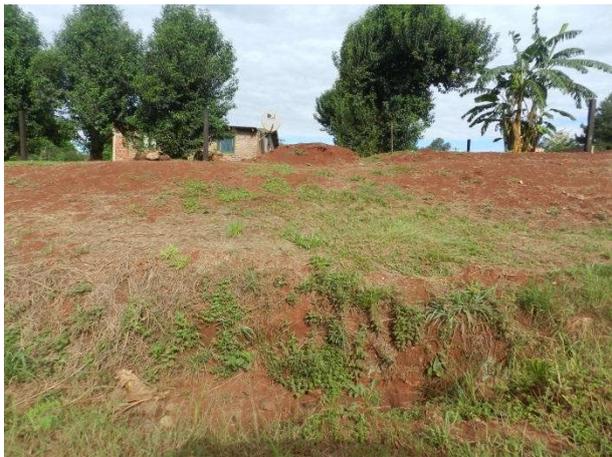
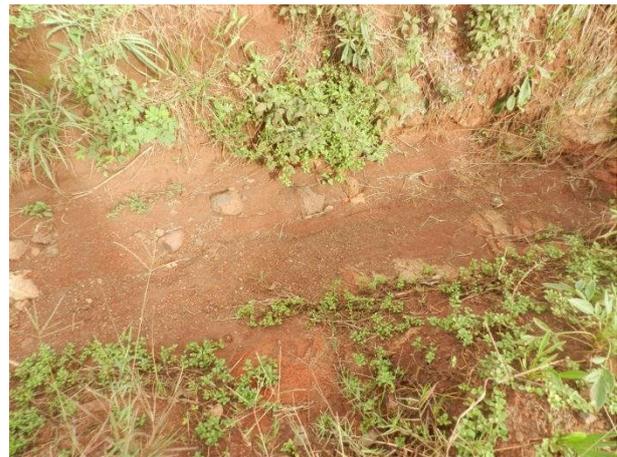
Los contra taludes superan los 3.5 m en la parte más alta; se evidencia la eliminación de cobertura con métodos químicos (herbicidas), ya que el sector se encuentra en un área urbana. La cobertura vegetal es escasa tanto en el tope como en el perfil del contra talud, siendo el mismo con una inclinación moderada. Se observa la presencia de sedimento en la base del contra talud. El sector se extiende en su totalidad sobre suelo clase 9.

Figura 148 y Figura 149 – Contra taludes en zona urbana de Azara.

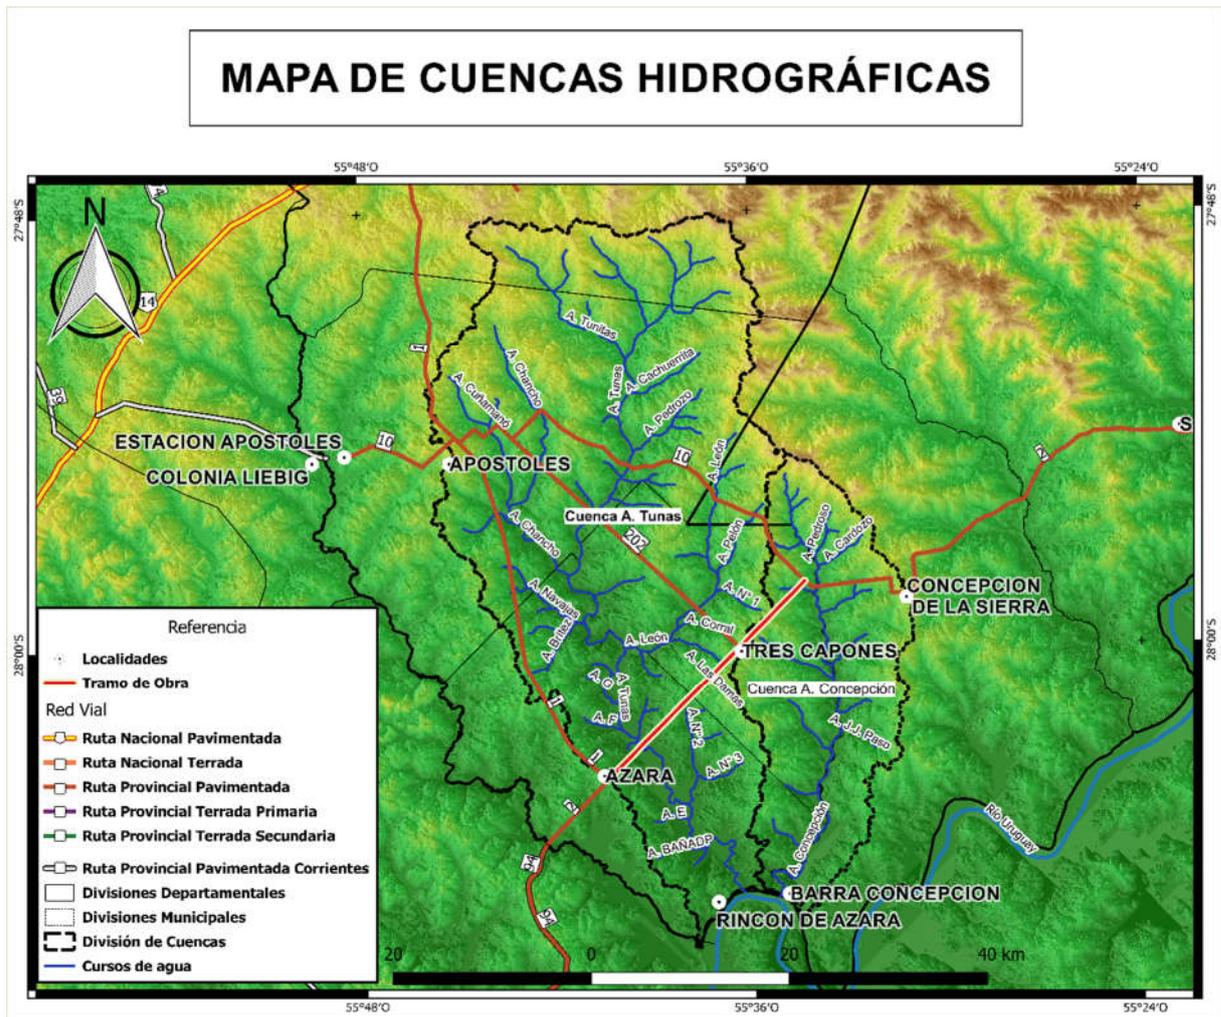
Figura 150 – Mapa de cuencas hídricas de la región.

En detalle, desde la PR 0+000 hasta la PR 2+200 la traza se encuentra dentro de la Cuenca del Arroyo Concepción, y es atravesada por dos cursos de agua en las PR 0+525 y 0+630. De la PR 2+200 hasta la PR 3+950 la ruta se encuentra en zona de divisoria de cuencas. Desde la PR 3+950 hasta la PR 4+850 la RP N° 2 atraviesa la cabecera de la cuenca del Arroyo N°1 (afluente del Arroyo León y éste del Tunas), curso que no se visualiza como permanente, sino como una laguna intermitente, sin vegetación arbórea de protección al menos desde el año 2006 (Análisis de imágenes Google Earth).

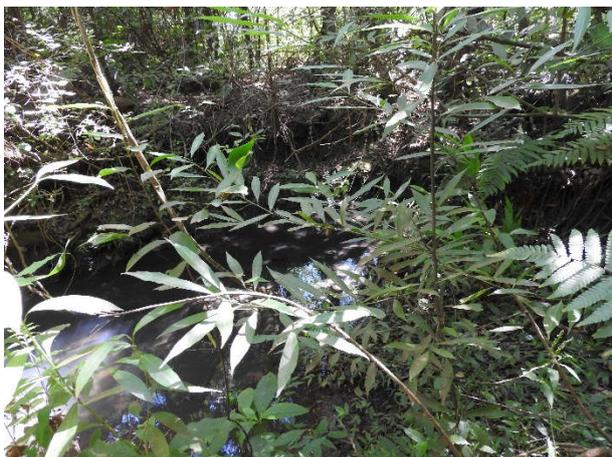
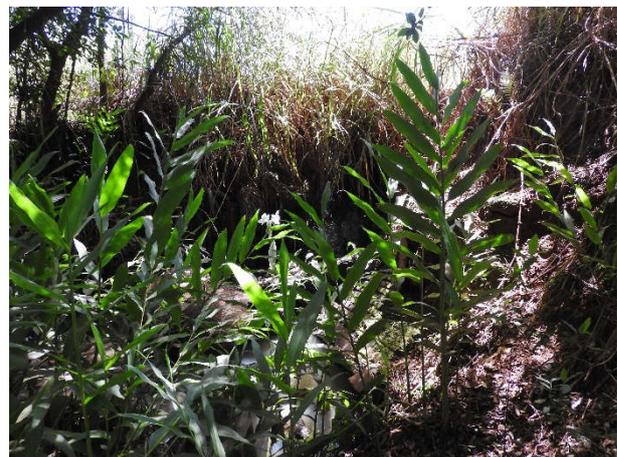
Figura 151 y Figura 152 – Afluentes del A. Concepción que cruzan la RP N° 2 en PR 0+530 y 0+640.
