DPV
DIRECCIÓN PROVINCIAL
DE VIALIDAD

ESTUDIO DE IMPACTO AMBIENTAL

PROYECTO:
CONSTRUCCIÓN OBRAS
BÁSICAS, DESAGÜES,
PUENTE SOBRE ARROYO
TUNAS Y PAVIMENTACIÓN DE
LA RUTA PROVINCIAL N° 2.
TRAMO: AZARA – RP N° 10.

TOMO I

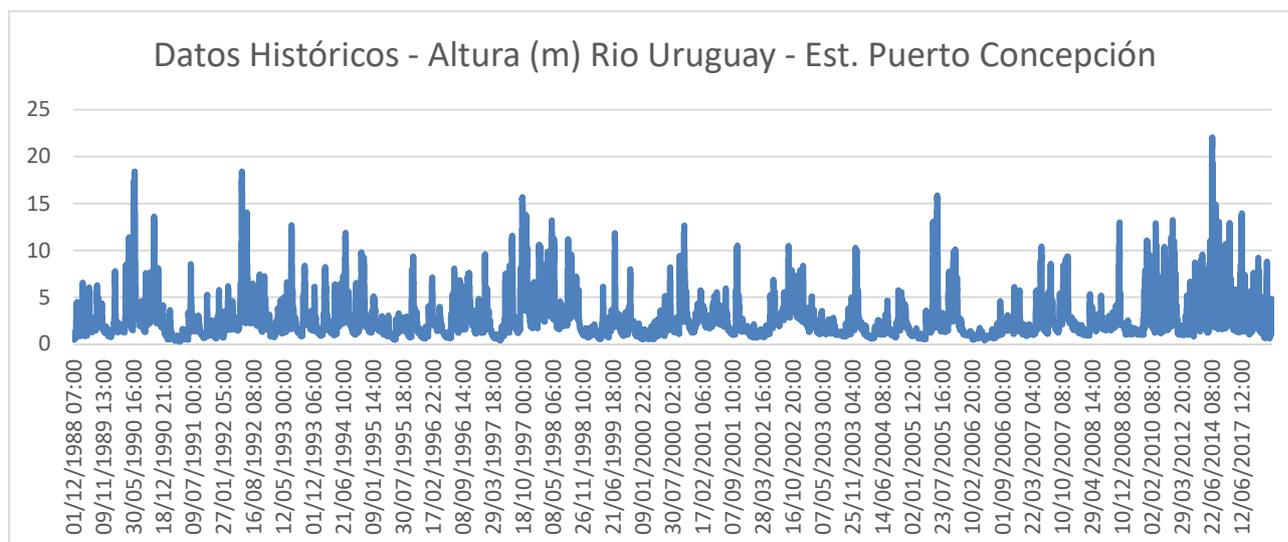
Figura 153 – Alturas del Río Uruguay en Estación Puerto Concepción. Fuente: Sistema Nacional de Información Hídrica.

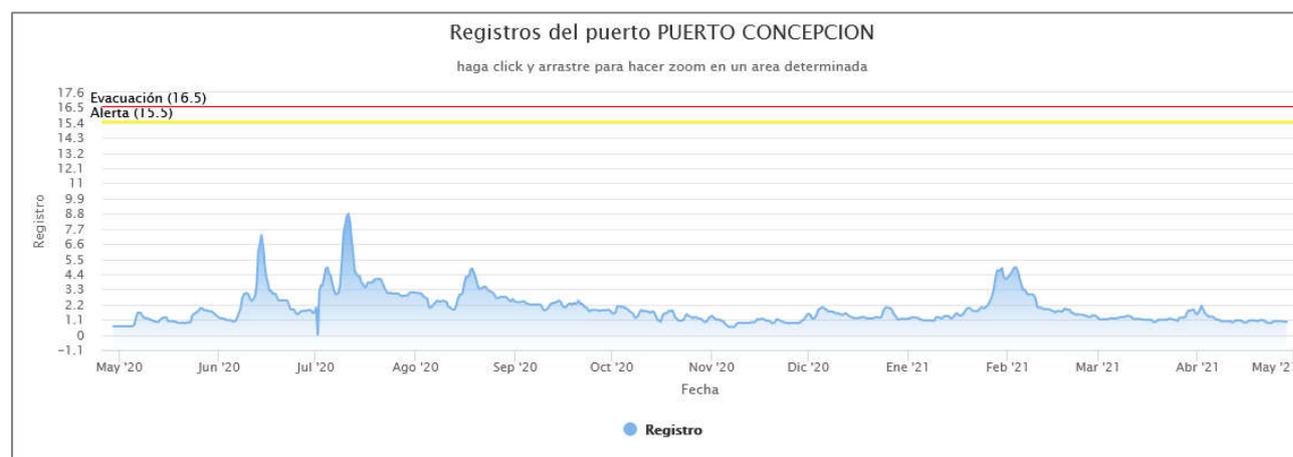
Figura 154 – Registro de alturas del Río Uruguay de los últimos 12 meses (Abril 2020 a Abril 2021). Fuente: Prefectura Naval Argentina.

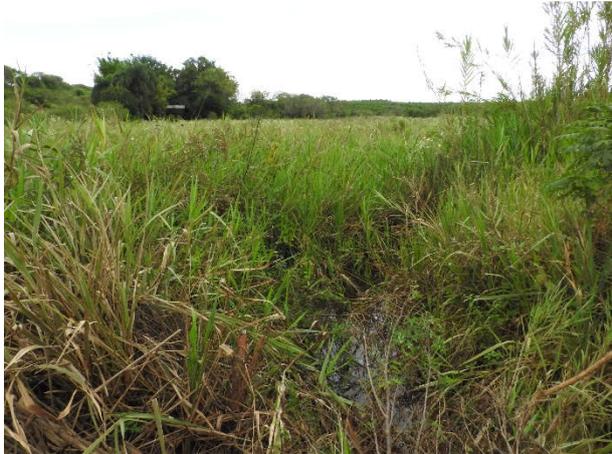
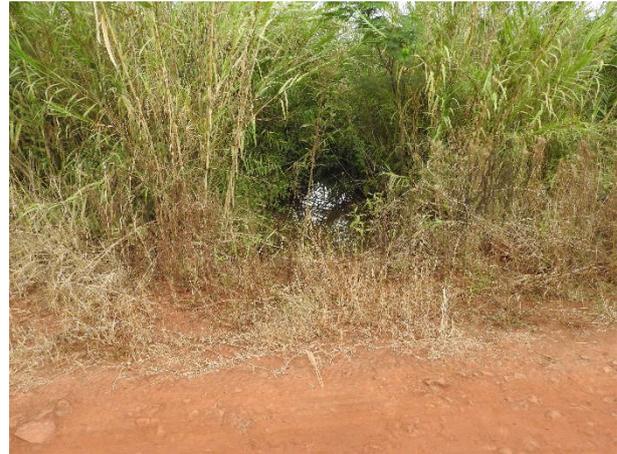
Figura 157 y Figura 158 – Segundo cruce del Arroyo N°2.

Arroyo N° 2 es afluente de la margen izquierda del Tunas, de 7,8 km de largo. En esta parte de suaves lomadas de campo del territorio provincial, este curso tiene su nacimiento más apartada a 1,6 km al sur del cruce de las rutas provinciales N° 2 y 202, PR 7+000 lado izquierdo. Cruza la RP N° 2 y baja hacia el oeste y suroeste conformando una serie de bañados o pastizales higrófilos y a los 1,4 km aproximadamente sobrepasa el límite intermunicipal ingresando a Azara y cruzando la RP N° 2 nuevamente hacia el Sur (PR 8+270). A los 4,4 km de su valle recibe por su orilla izquierda al arroyo N°4 y a los 6,2 km al arroyo N°3 descargándose seguidamente en su colector, a 68 msnm.

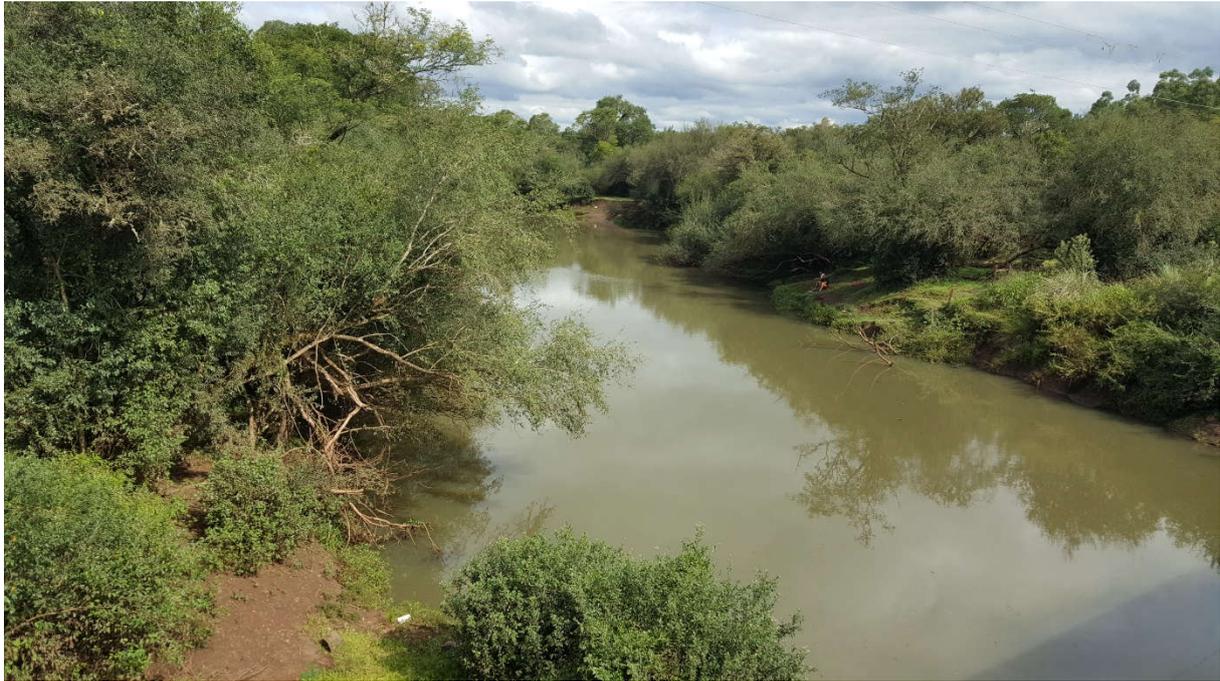
Figura 160 – Arroyo Tunas, aguas abajo del puente sobre la RP N°2.

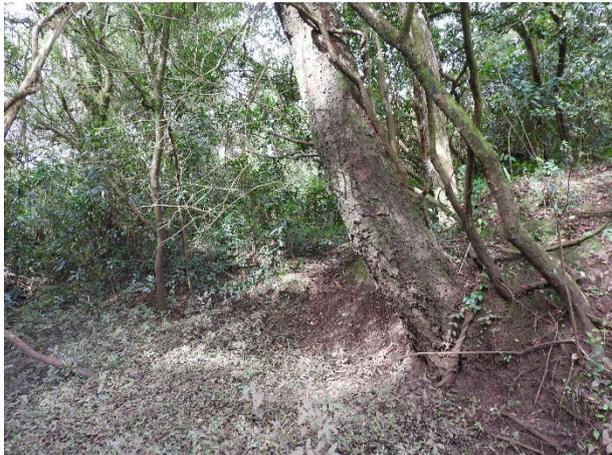
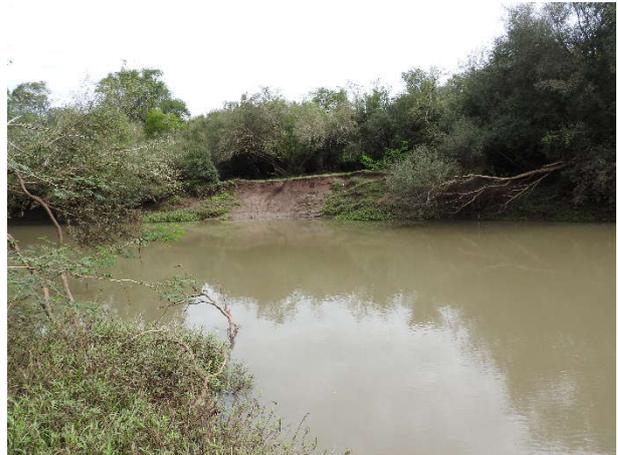
Figura 161 y Figura 162 – Erosión en las márgenes del Tunas, aguas abajo del puente.

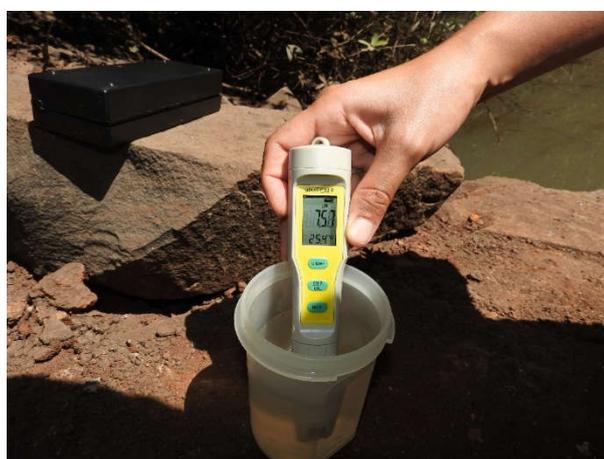
Figura 163 – Medición in situ de temperatura y pH.

Además posee un buen nivel de oxígeno disuelto esencial para la vida acuática, cabe aclarar que en invierno el nivel de oxígeno disuelto podría aumentar por la disminución de la temperatura. La temperatura del agua al momento de la toma de muestra fue de 25,4 °C y el pH de 7,57.

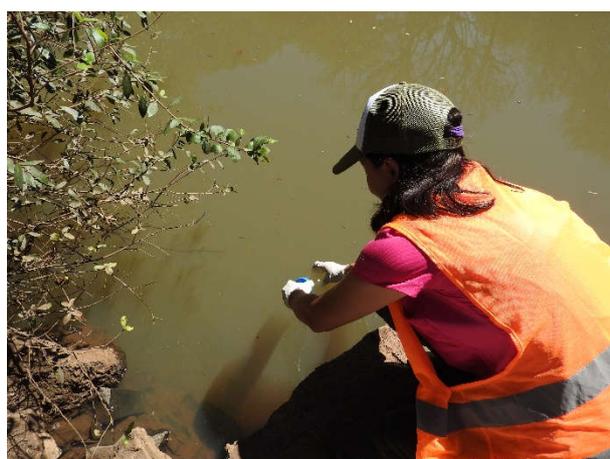
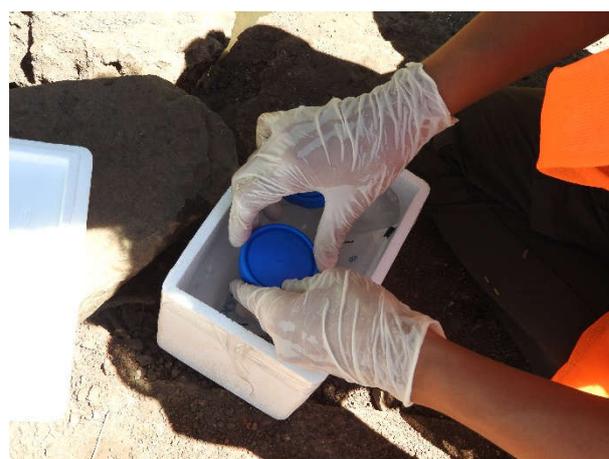
Figura 164 y Figura 165 – Toma de muestra en Arroyo Tunas.

El día 12 de Marzo del año 2021 se tomó una muestra de agua del Arroyo Tunas, aguas arriba del puente, coordenadas Latitud 28° 2'45.46"S, Longitud 55°39'28.02"O, con el objeto de realizar una caracterización fisicoquímica y microbiológica básica del agua.

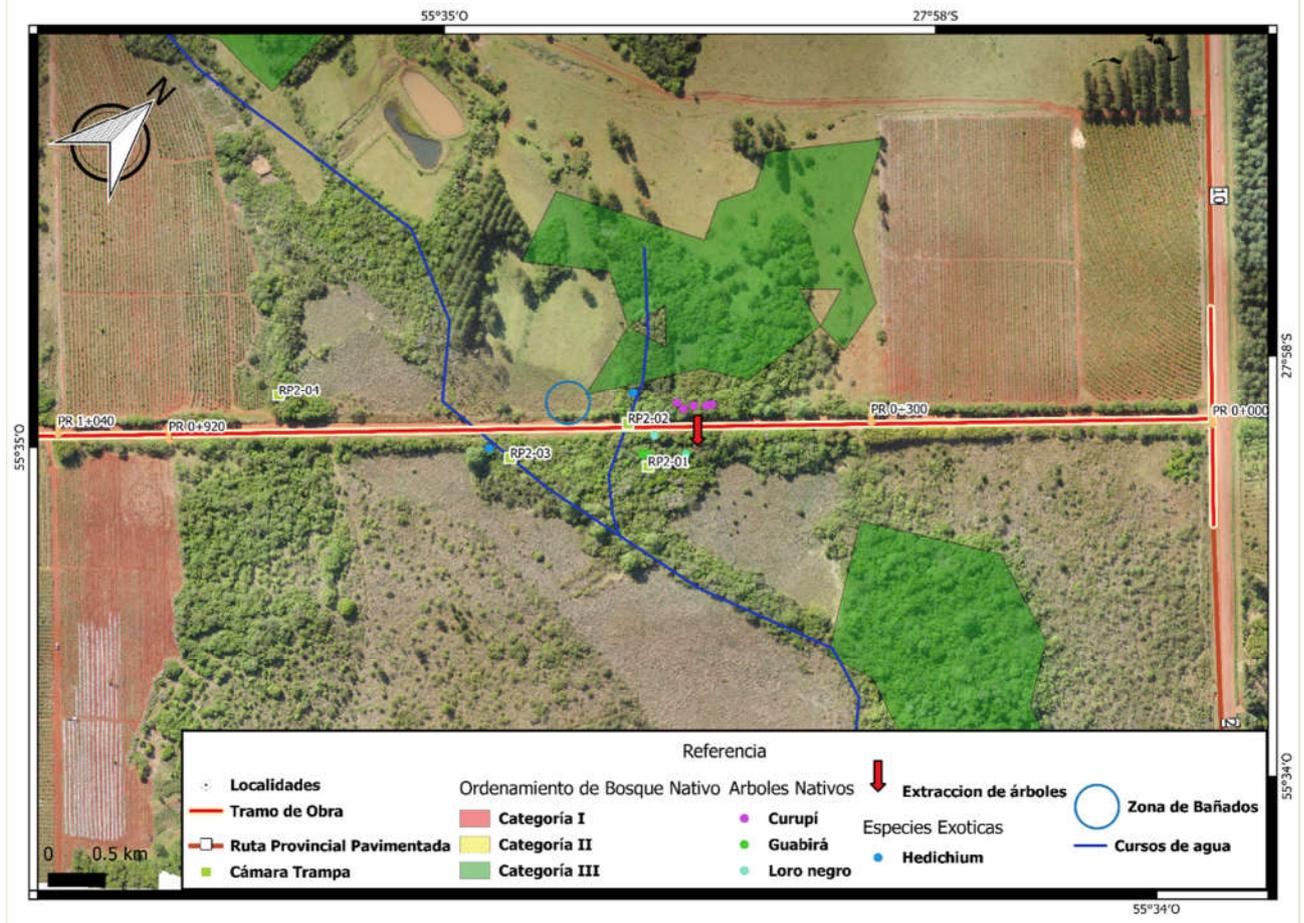
MAPA CORREDOR BIOLÓGICO I: PR0+300 a 0+920

Figura 187 – Mapa de detalle del Corredor Biológico I. Imagen fuente relevamiento Agrim. Camblong.

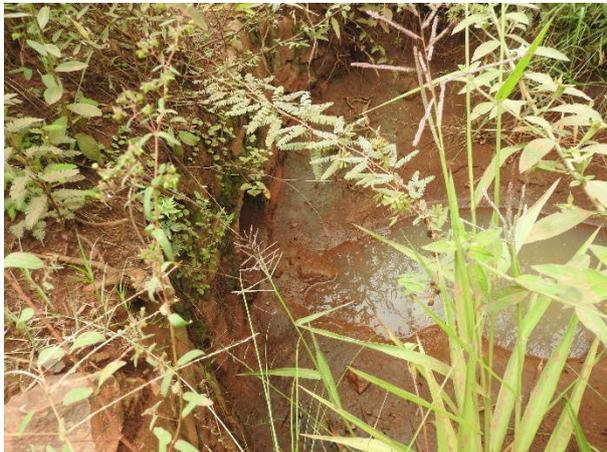
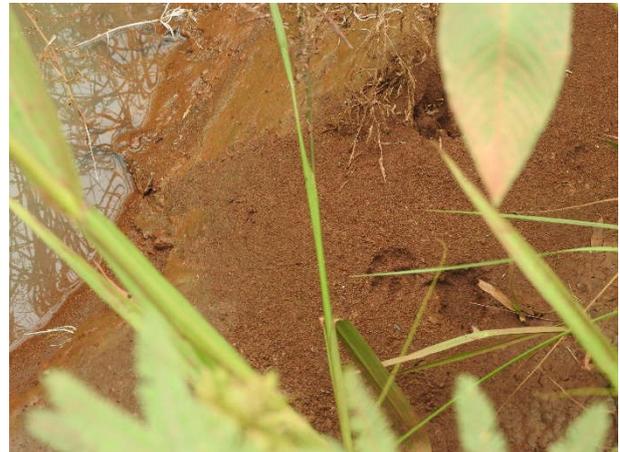
En la alcantarilla existente en el sector se han observado huellas de canido (zorro de monte o aguara pope probablemente).

Figura 247 y Figura 248 – Alcantarilla y huellas alrededor.

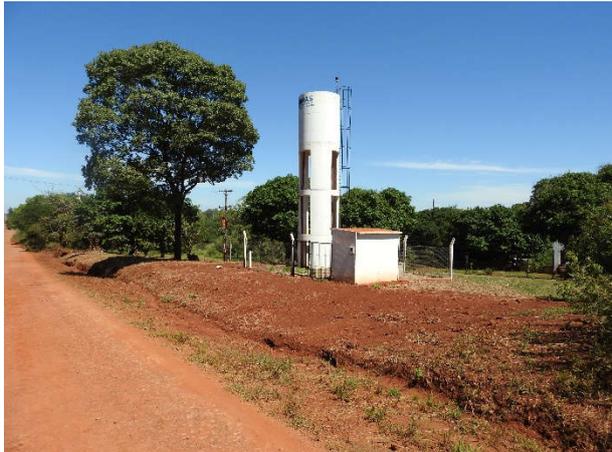
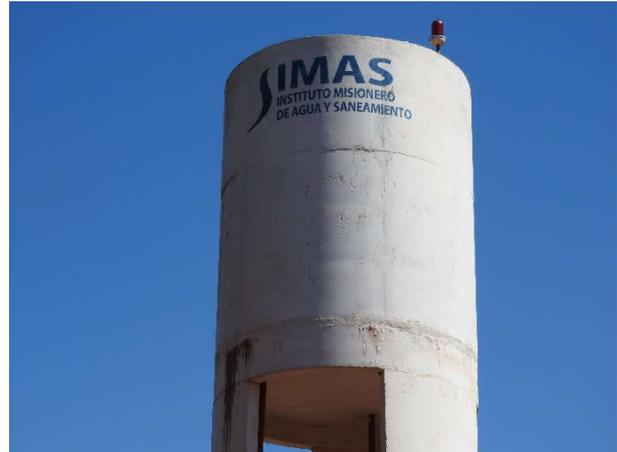
Figura 266 y Figura 267 – Perforación frentista a RP N°2.

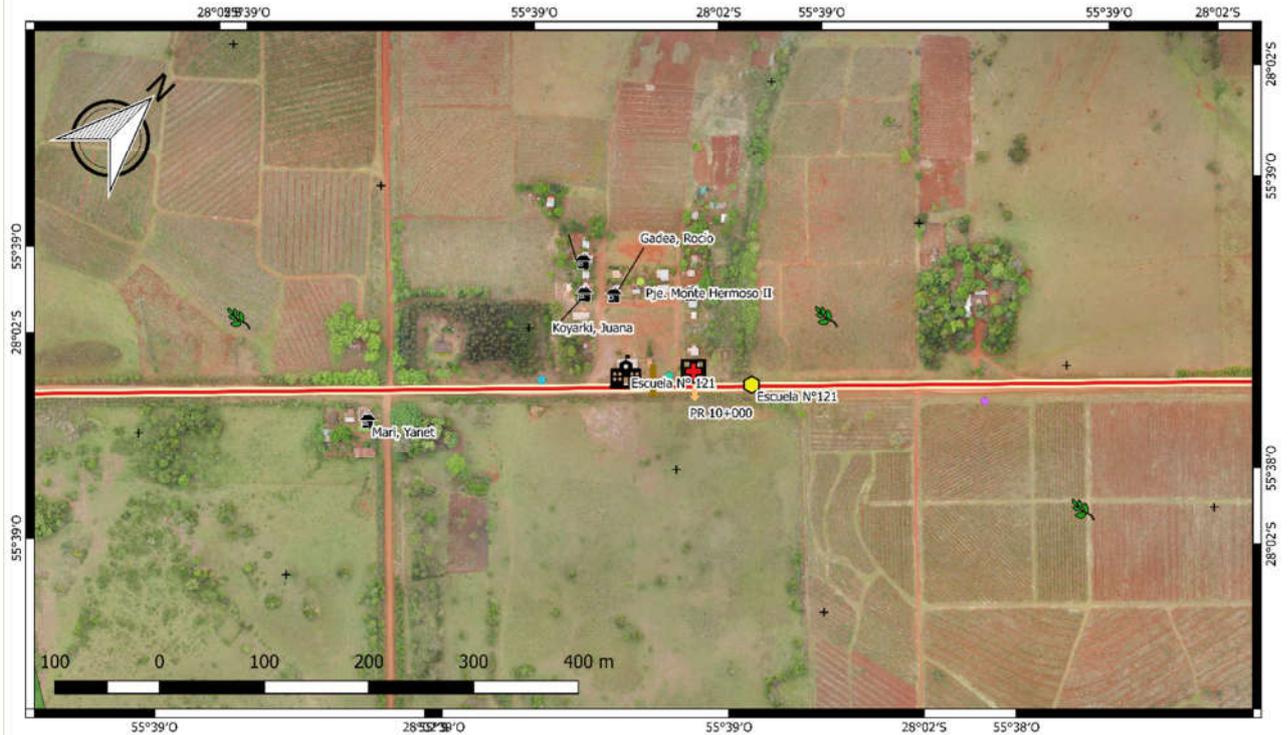
MAPA DE RELEVAMIENTO SOCIOECONOMICO Y CULTURAL PR 9+500 A 10+500

Tramo de Obra	Eucalipto	Comercios	Mojon
Ordenamiento de Bosque Nativo	Pino	Relevamiento	Poste
Categoría I	Pino y Eucalipto	CAPS	Tanque de agua
Categoría II	Yerba	Cartel	
Categoría III	Zona Ganadera	Ermita	
Plantaciones		Escuela	
Cedro australiano

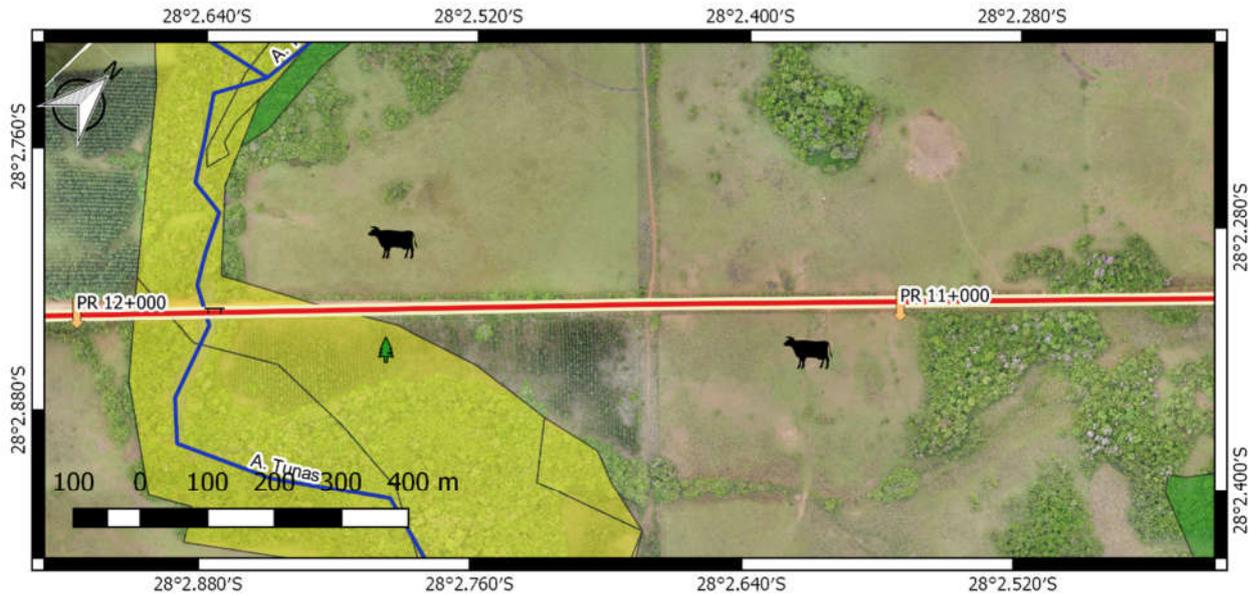
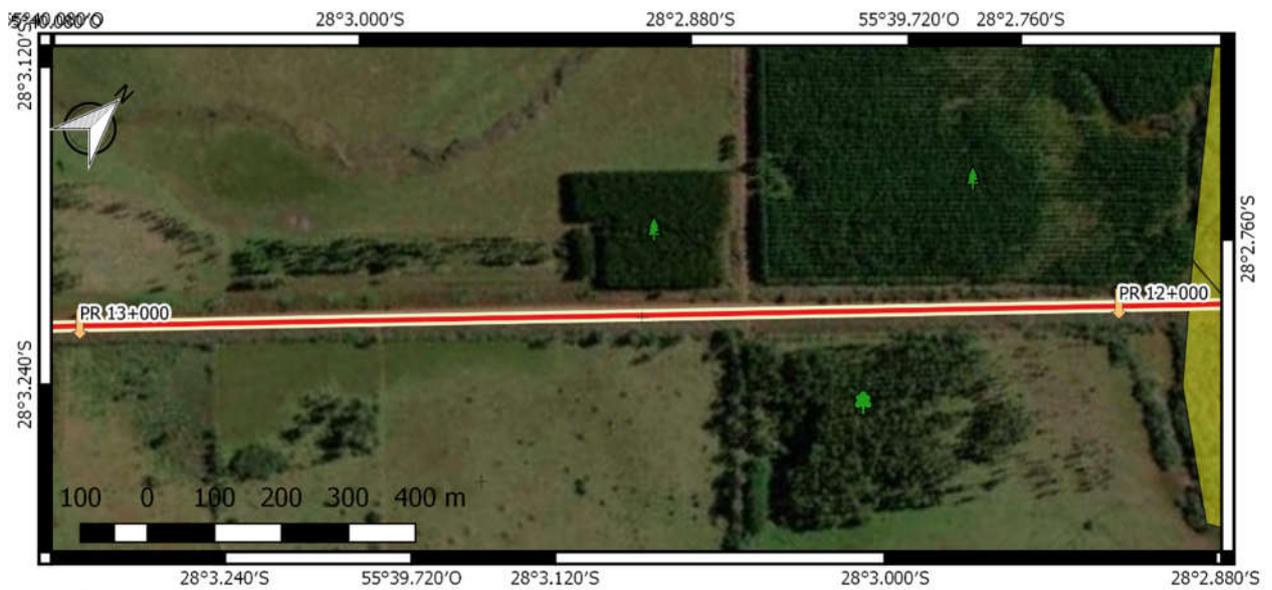
MAPA DE RELEVAMIENTO SOCIOECONOMICO Y CULTURAL PR 10+500 A 13+000

Referencias			
	Progresivas		Plantación
	Tramo de Obra		Pino
	Cursos agua		Pino y Eucalipto
			Cedro australiano
			Eucalipto
			Yerba
			Zona Ganadera

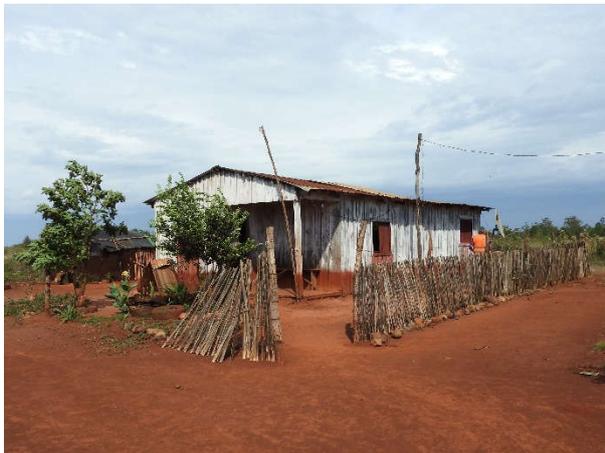
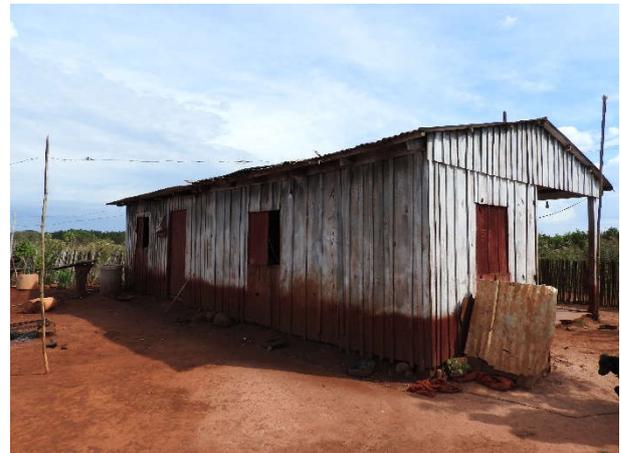
Figura 283 y Figura 284 – Vivienda a afectar.

- 4.- Cubierta de techo: en chapas galvanizadas en parte en mal estado de conservación. No posee aislación térmica, no posee canaletas.
- 5.- Cielorraso: no cuenta con cielorraso.
- 6.- Solados: piso de cemento alisado en todos los locales.
- 7.- Aberturas: de madera de construcción rustica, no posee marcos, no posee vidrios, sin herrajes.
- 8.- Instalación Eléctrica: cuenta con un pilar para medidor, la instalación eléctrica es precaria, en parte los cables no cuentan con cañería, las llaves y tomas exteriores en mal estado.
- 9.- Instalación Sanitaria: no cuenta con instalación cloacal, el baño es una construcción de madera del tipo letrina, ubicado a 7 m aproximadamente de la vivienda.
10. Varios: la vivienda no cuenta con un cerco perimetral.

Existen dos casos de viviendas que quedarían dentro de la zona de camino y deberán ser demolidas, en el Municipio de Tres Capones. Para conocer la situación, se relevó información de las dos Unidades Domesticas.

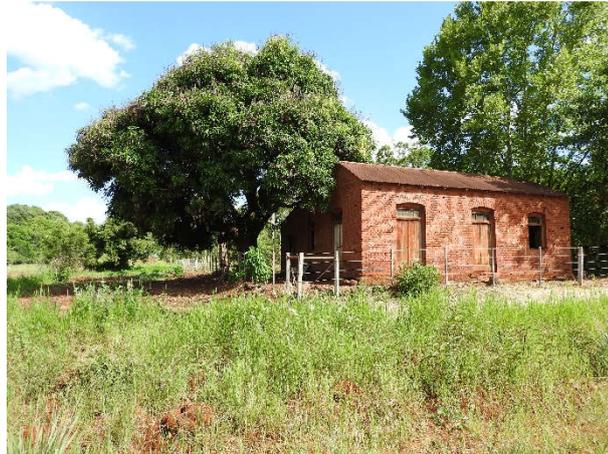
Figura 287 – Vivienda a afectar.

- 1.- Bases: zapata corrida de ladrillos comunes.
- 2.- Muros: mampostería de ladrillo comunes de 0,30 m.
- 3.- Estructura de Techo: tirantes de madera dura de 2" x 4" separados 1m aprox, clavadores de madera de 2 "x 1 ½" separado 1 m aprox.
- 4.- Cubierta de techo: en chapas galvanizadas en parte en mal estado de conservación. No posee aislación térmica, no posee canaletas.
- 5.- Cielorraso: no cuenta con cielorraso.
- 6.- Solados: piso de ladrillos comunes en mal estado.
- 7.- Aberturas: de madera, posee algunos vidrios, sin herrajes.
- 8.- Instalación Eléctrica: no cuenta con conexión eléctrica.
- 9.- Instalación Sanitaria: no cuenta con instalación cloacal, el baño es una construcción de madera del tipo letrina. Cuenta con servicio de agua potable.
10. Varios: la vivienda cuenta con un cerco perimetral, en buen estado de conservación.

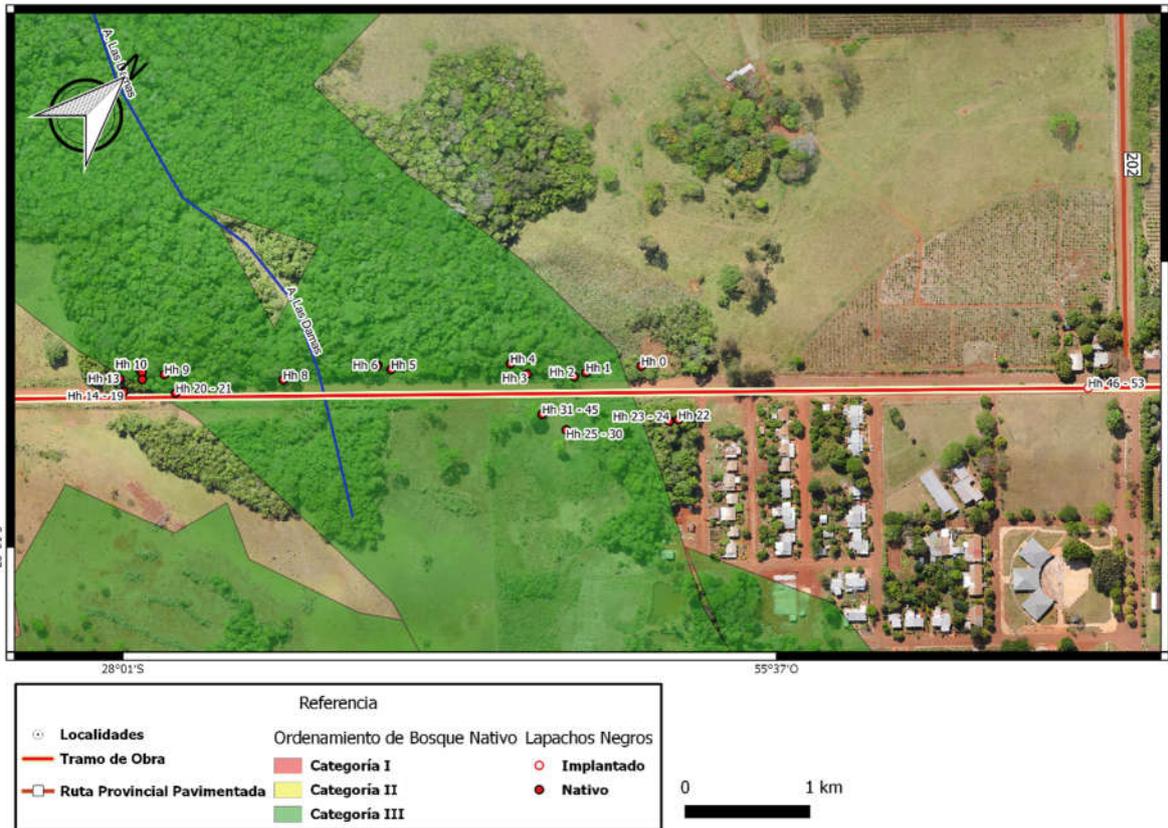
MAPA DE MONUMENTOS NATURALES DE FLORA

Figura 288 – Monumentos Naturales de Flora entre PR 5+150 y PR 6+000.

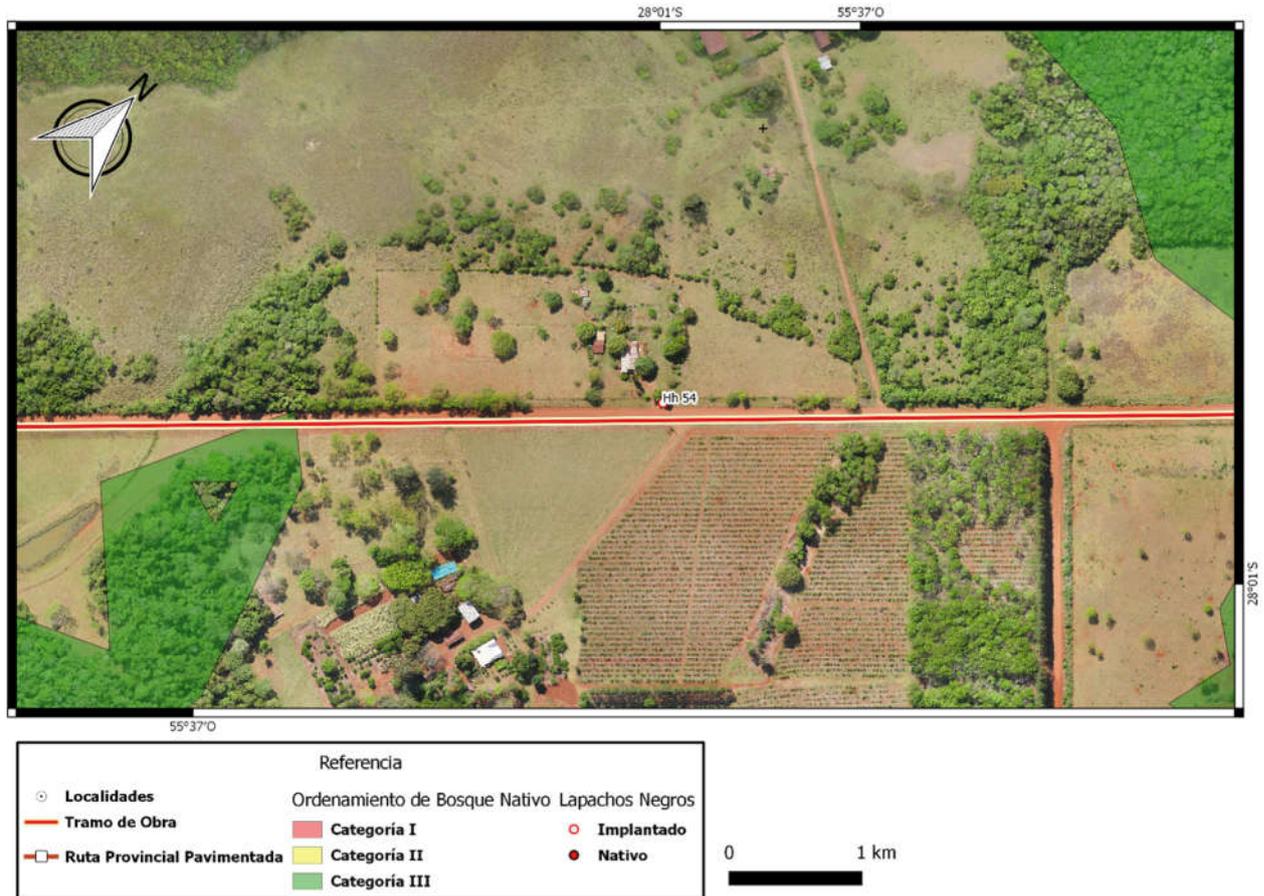
MAPA DE MONUMENTOS NATURALES DE FLORA

Figura 289 – Lapacho negro implantado en PR 5+480.

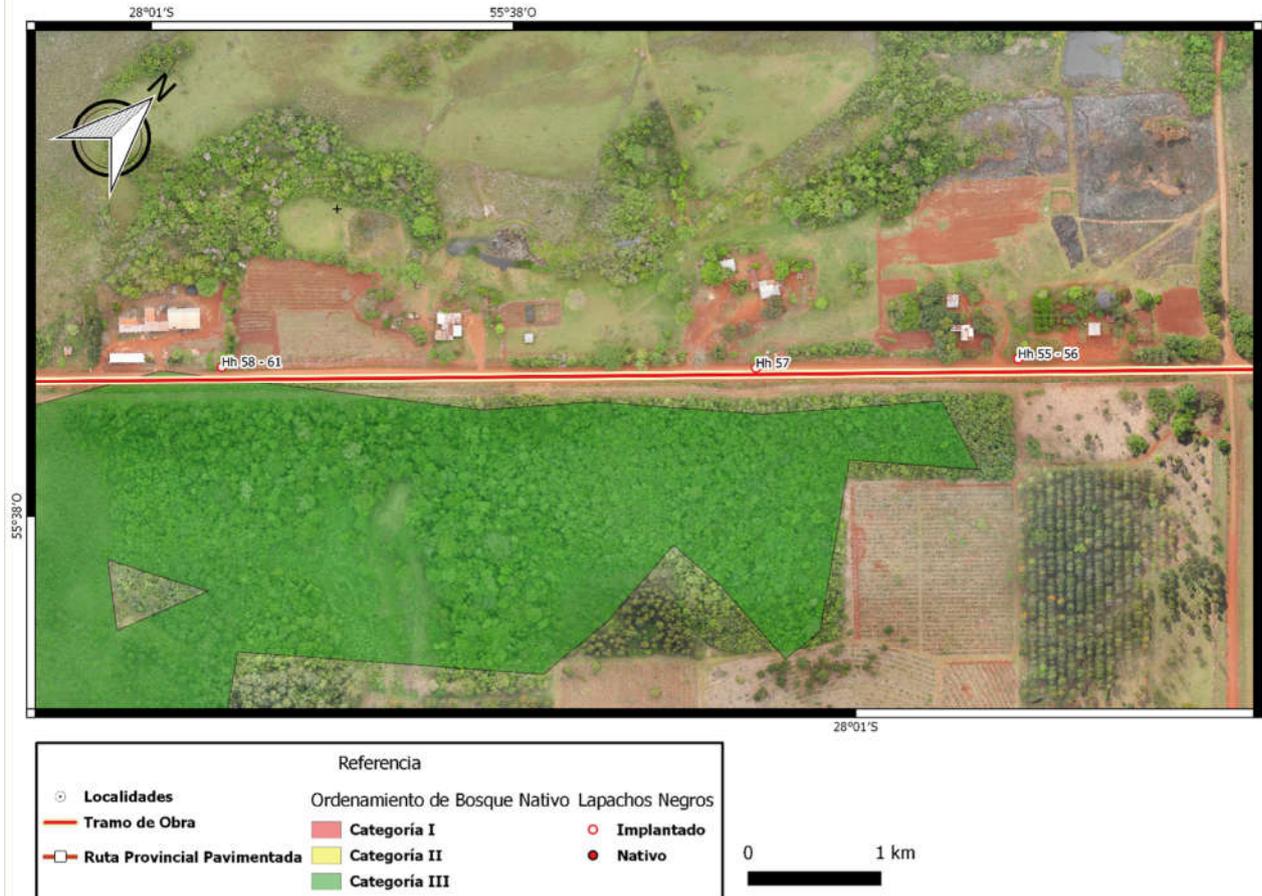
MAPA DE MONUMENTOS NATURALES DE FLORA

Figura 290 – Lapachos Negros implantados en PR 7+500 a 8+000.

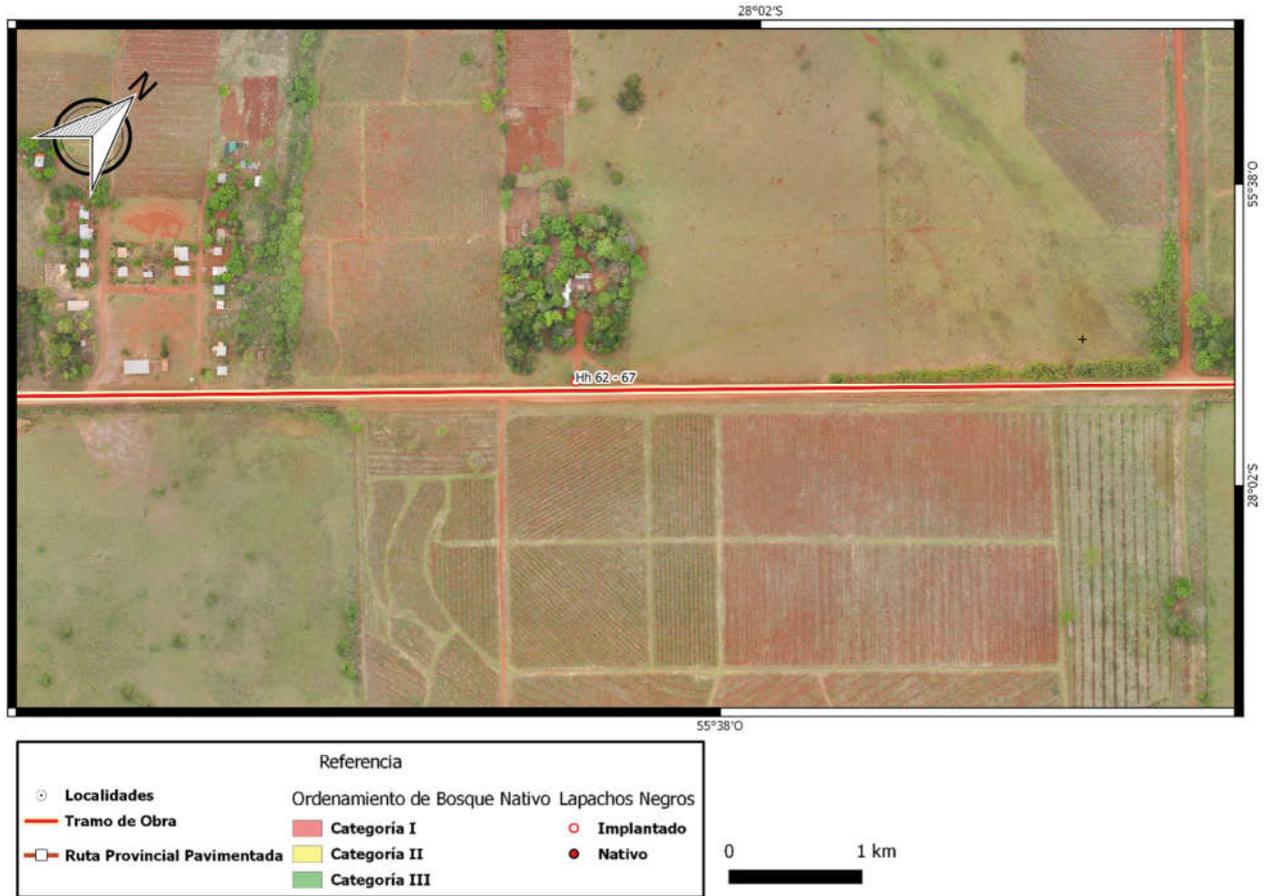
MAPA DE MONUMENTOS NATURALES DE FLORA

Figura 291 – Lapachos Negros implantados PR 9+700.
